## MEMORANDO TÉCNICO

**FECHA** 26 noviembre 2020

**AAI COMPONENTE HIDROGEOLOGÍA SQM SALAR S.A. – NOVIEMBRE 2020**

**PROYECTO “CAMBIO Y MEJORA DE LA OPERACIÓN MINERA EN EL SALAR DE ATACAMA”.**

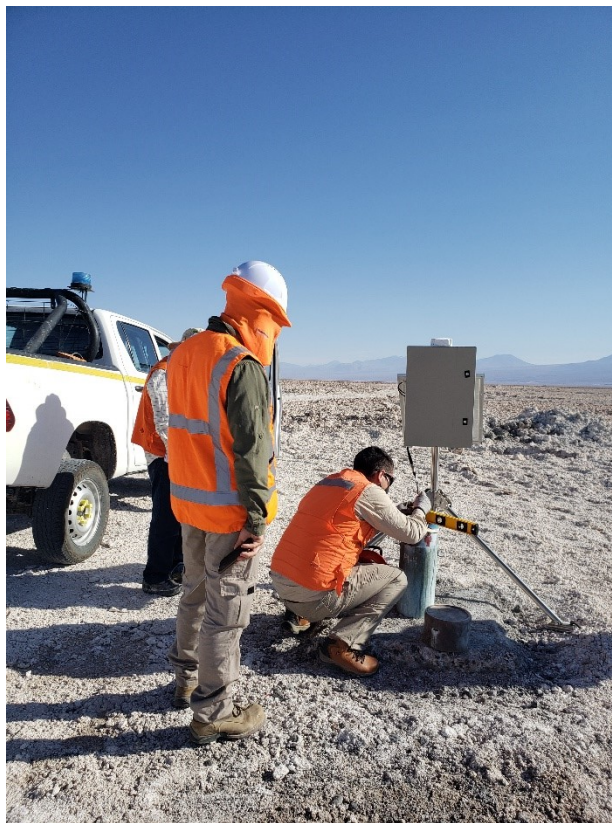
**Figura 1: Medición de nivel piezométrico en pozo P1-4 (24 de noviembre de 2020).**

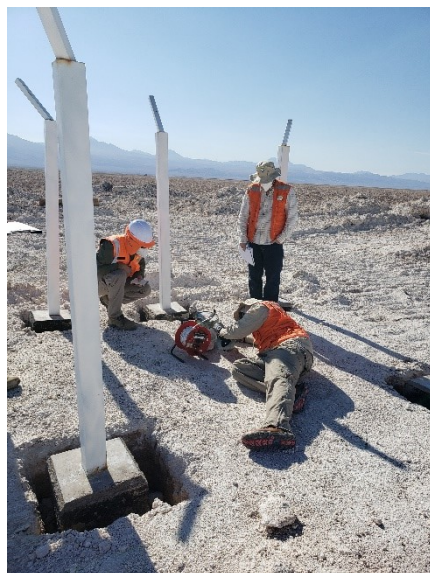
**Figura 2: Medición de nivel piezométrico en pozo L1-5 (24 de noviembre de 2020).**

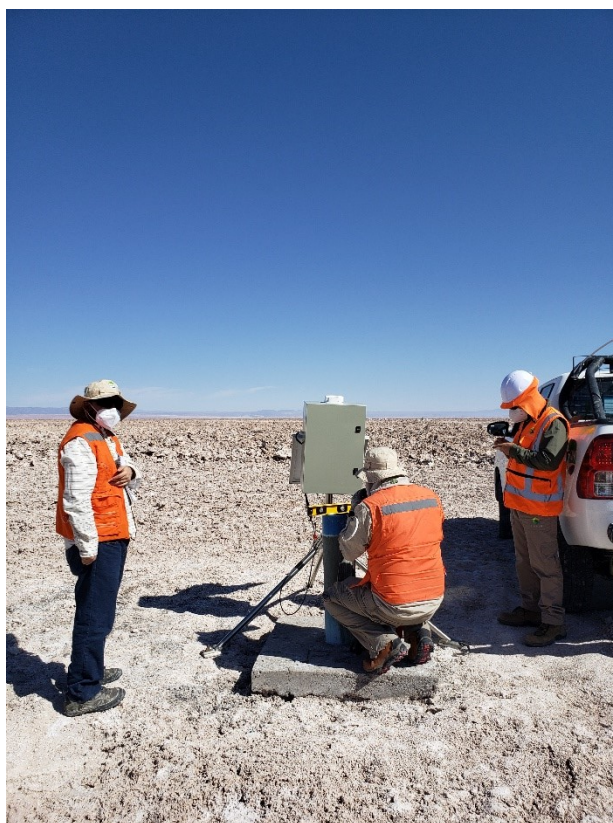
ITEM	PUNTOS DE ACCIÓN	RESPONSABLES	FECHA
	<p><b>d. Pozo P2-3 (Soncor), 10:05 hrs.</b> Se realiza medición manual con sensor de nivel. Para este punto se registra medición de 1,618 m. (ver Anexo D - Figura 4).</p> <p><b>e. Pozo P2-2 (Soncor), 10:20 hrs.</b> Se realiza medición manual con sensor de nivel. Para este punto se registra medición de 1,850 m. (ver Anexo D - Figura 5).</p> <p><b>f. Pozo L3-14 (Aguas de Quelana), 11:10 hrs.</b> Se realiza medición manual con sensor de nivel. Para este punto se registra medición de 1,593 m. (ver Anexo D - Figura 6). No es posible acceder a los siguientes puntos de monitoreo: L3-6, L3-7, L3-8, L3-9, L3-10, L3-11, L3-12, L3-13.</p> <p><b>g. Pozo L4-5 (Aguas de Quelana), 11:40 hrs.</b> Se realiza medición manual con sensor de nivel. Para este punto se registra medición de 1,827 m. (ver Anexo D - Figura 7). No es posible acceder a los siguientes puntos de monitoreo: L4-11, L4-12, L4-13, L4-14, L4-15.</p> <p><b>h. Pozo L5-8 (Aguas de Quelana), 14:55 hrs.</b> Se realiza medición manual con sensor de nivel. Para este punto se registra medición de 1,362 m. (ver Anexo D - Figura 8). No es posible acceder a los siguientes puntos de monitoreo: L5-3, L5-G3, L5-9, L5-10, L5-11, L5-12, L5-13, L5-14, L5-15.</p> <p><b>i. Pozo L5-7 (Aguas de Quelana), 15:05 hrs.</b> Se realiza medición manual con sensor de nivel. Para este punto se registra medición de 2,643 m (Ver Anexo D- Figura 9).</p> <p><b>j. Pozo L4-7 (Aguas de Quelana), 15:15 hrs.</b> Se realiza medición manual con sensor de nivel. Para este punto se registra medición de 1,568 m (Ver Anexo D- Figura 10).</p> <p><b>k. Pozo L3-5 (Aguas de Quelana), 15:45 hrs.</b> Se realiza medición manual con sensor de nivel. Para este punto se registra medición de 0,612 m (Ver Anexo D- Figura 11).</p>

**Figura 4: Medición de nivel piezométrico en pozo P2-3 (24 de noviembre de 2020).**

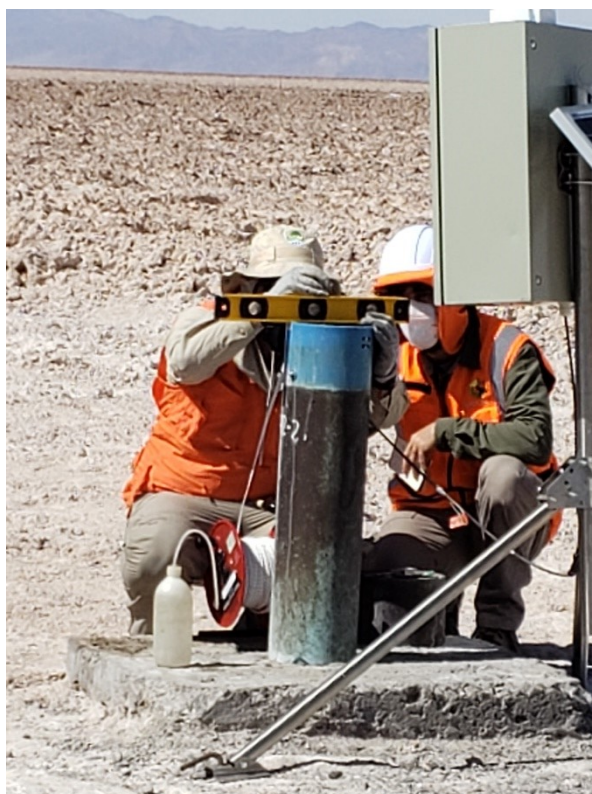
**Figura 5: Medición de nivel piezométrico en pozo P2-2 (24 de noviembre de 2020).**

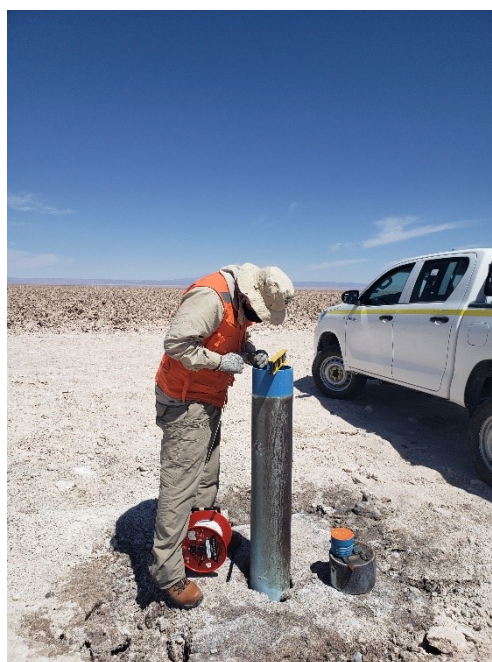
**Figura 6: Medición de nivel piezométrico en pozo L3-14 (24 de noviembre de 2020).**

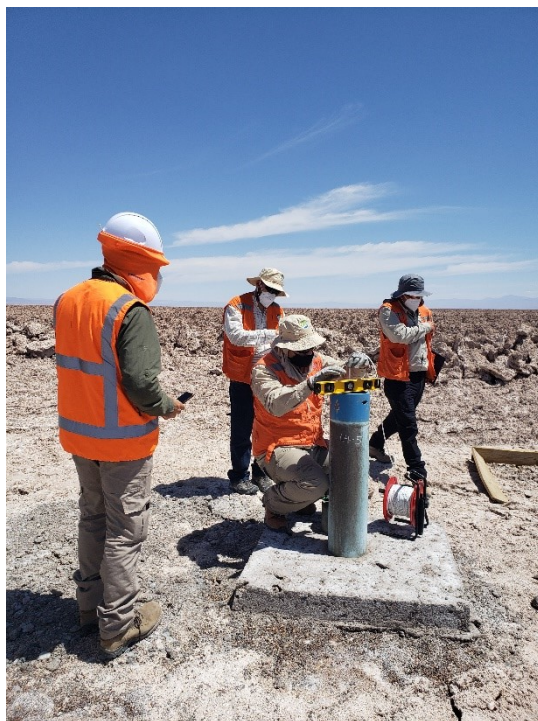
**Figura 7: Medición de nivel piezométrico en pozo L4-5 (24 de noviembre de 2020).**

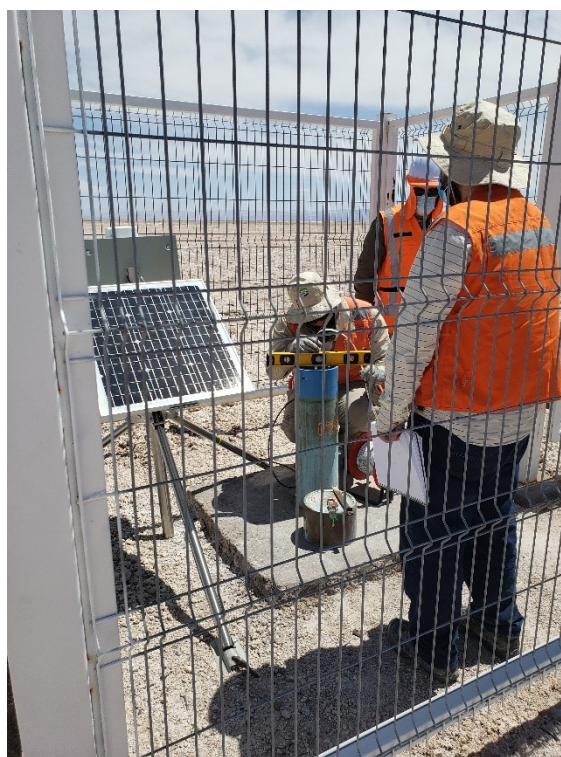
**Figura 8: Medición de nivel piezométrico en pozo L5-8 (24 de noviembre de 2020).**

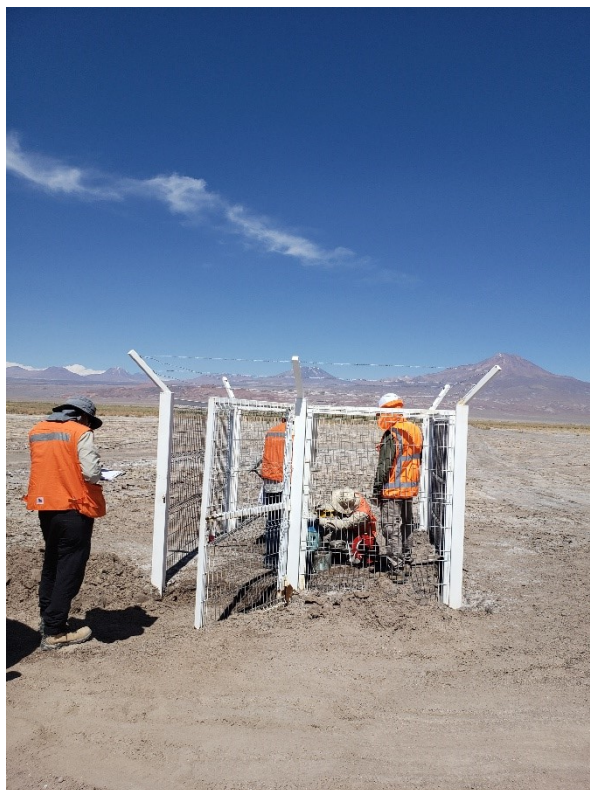
Figura 9: Medición de nivel piezométrico en pozo L5-7 (24 de noviembre de 2020).

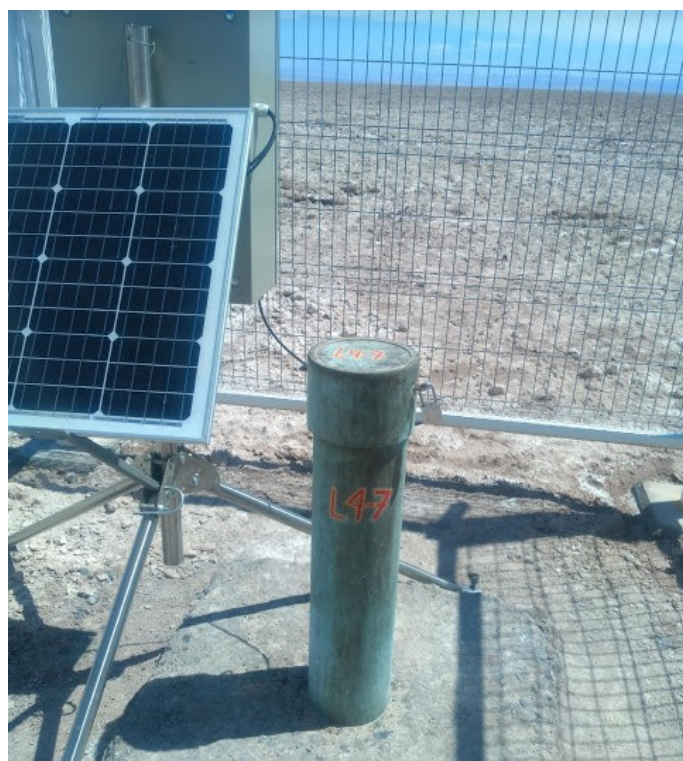
Figura 10: Medición de nivel piezométrico en pozo L4-7 (24 de noviembre de 2020).

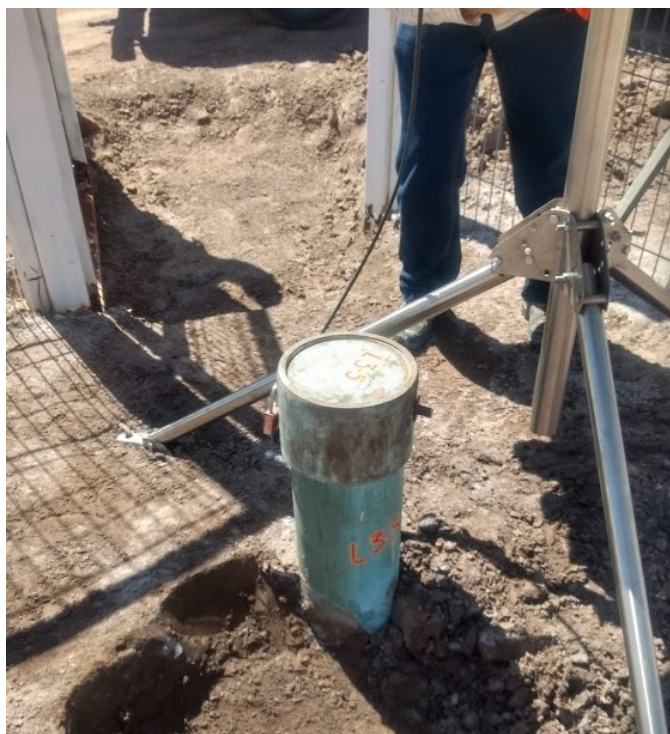
**Figura 11: Medición de nivel piezométrico en pozo L3-5 (24 de noviembre de 2020).**

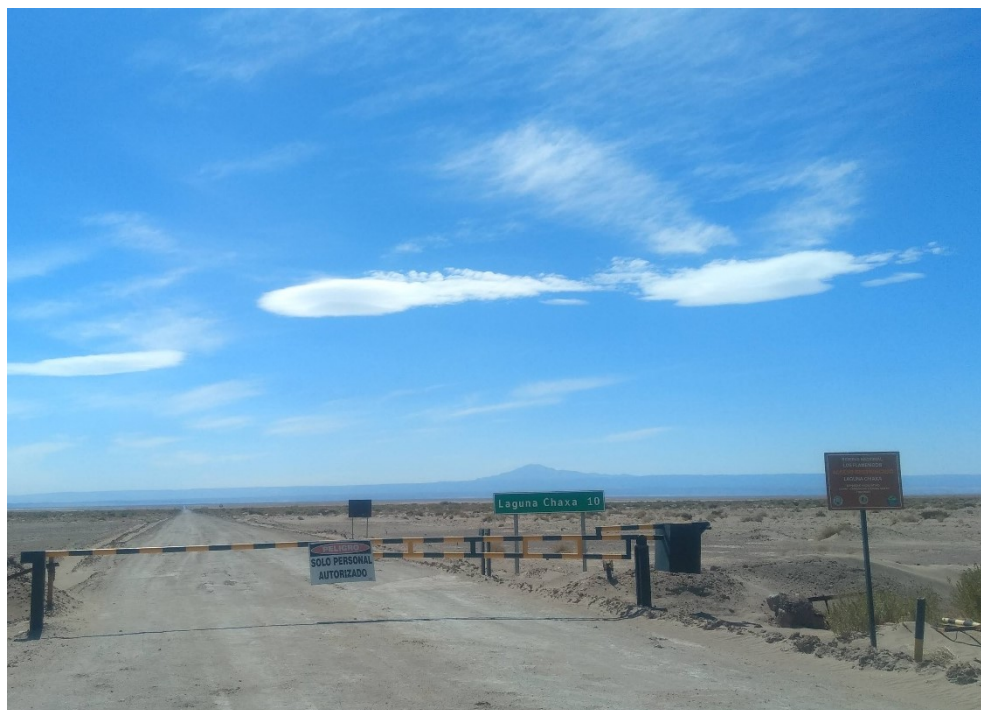
ITEM	PUNTOS DE ACCIÓN	RESPONSABLES	FECHA
	<p><b>i. Sector Centro Turístico</b> No es posible acceder a los siguientes puntos de monitoreo: reglilla Burro Muerto, reglilla Puente San Luis, aforo puente San Luis, estación meteorológica Chaxa. (Ver Anexo D- Figura 12).</p> <p><b>j. Sector Puilar</b> No es posible acceder a los siguientes puntos de monitoreo: L7-7, L7-4, Reglilla L7-G2, reglilla Puilar.</p> <p><b>k. Sector Peine</b> El acceso de encuentra cerrado, por lo que no es posible acceder a los siguientes puntos de monitoreo: L10-2, L10-3, L10-5, L10-6, L10-7, L10-8, L10-9, L10-10, L10-13, L10-14, L10-15, GD-03, GD-04, Cuña 6, Cuña 7, aforo Laguna Salada, aforo Laguna Saladita, reglilla Laguna Interna, reglilla Laguna Salada, reglilla Laguna Saladita.</p> <p><b>l. Sector Tilopozo</b> El acceso de encuentra cerrado por la comunidad de Peine, por lo que no es posible acceder a los siguientes puntos de monitoreo: L12-2, L12-3, L12-4, reglilla Tilopozo.</p>

**Figura 12: Ubicación del punto con restricción de acceso a los puntos de monitoreo: reglilla Burro Muerto, reglilla Puente San Luis, aforo puente San Luis, estación meteorológica Chaxa (24 de noviembre de 2020).**
