## MEMORANDO TÉCNICO

**Nº de Referencia** 0992153073-MT001\_Rev.0

**AAI COMPONENTE HIDROGEOLOGÍA SQM SALAR S.A. – AGOSTO 2019**

**PROYECTO “CAMBIO Y MEJORA DE LA OPERACIÓN MINERA EN EL SALAR DE ATACAMA”.**

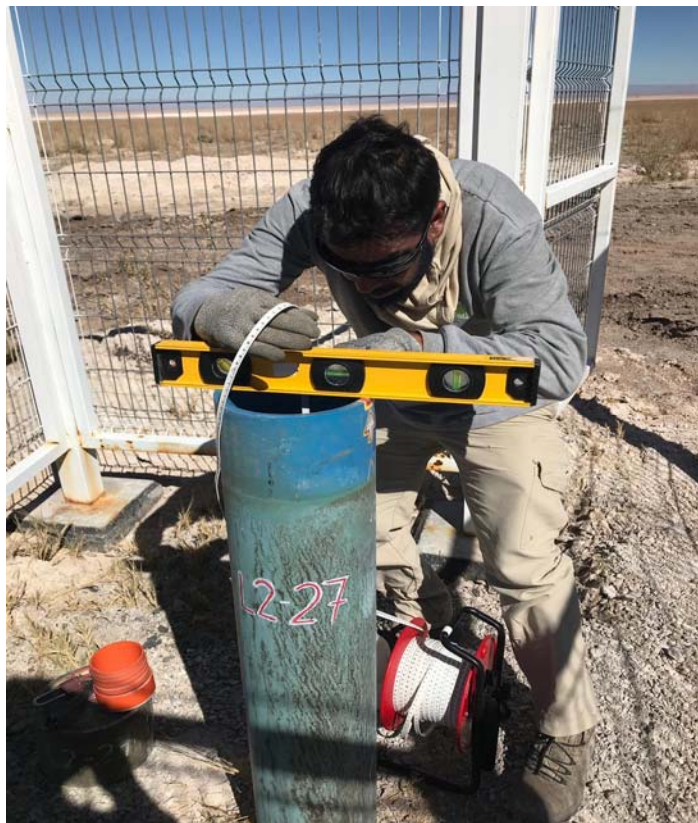
Figura 1: Medición de nivel piezométrico en pozo L2-27 (27 de agosto de 2019).

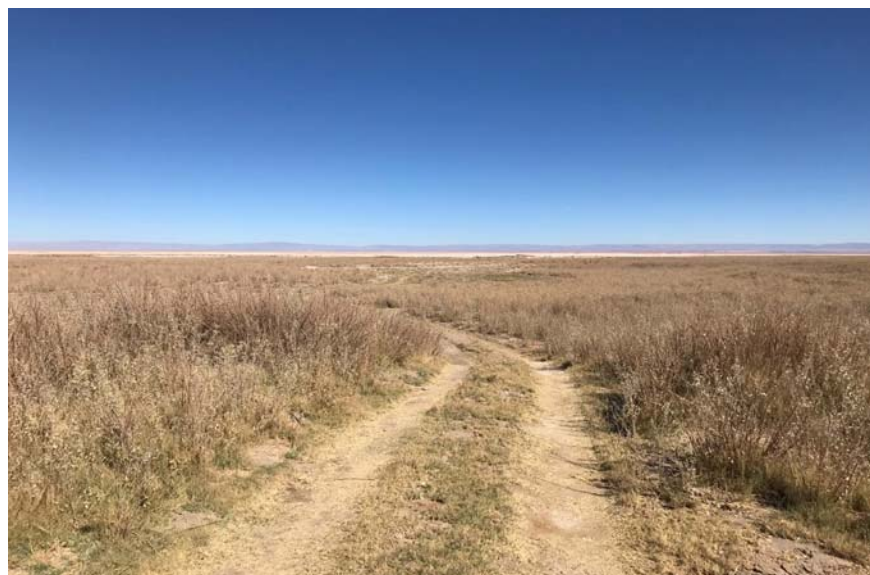
Figura 2: Sin acceso a reserva y puntos de medición, desde este punto (27 de agosto de 2019).

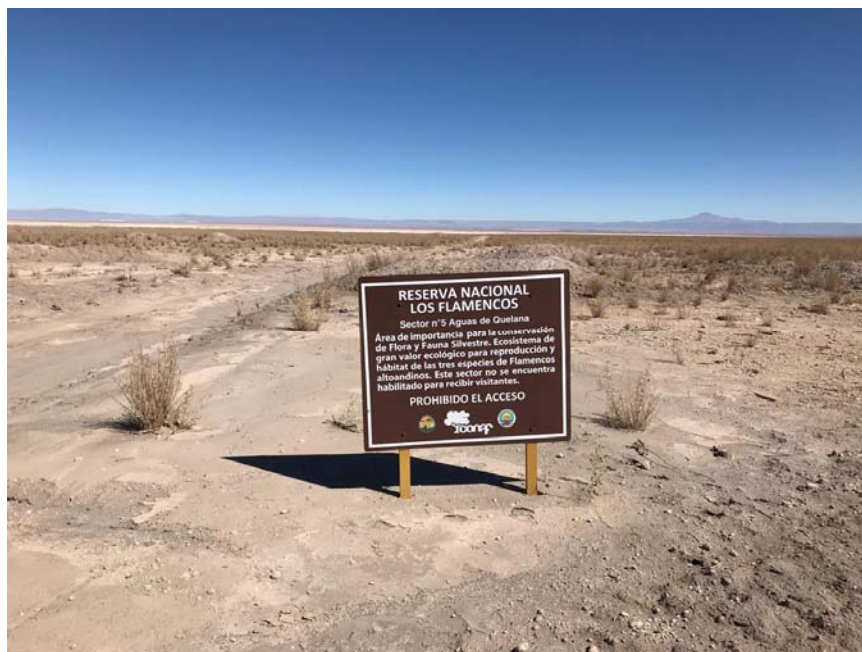
Figura 3: Letrero de CONAF que prohíbe el acceso antes de límite de reserva (27 de agosto de 2019).

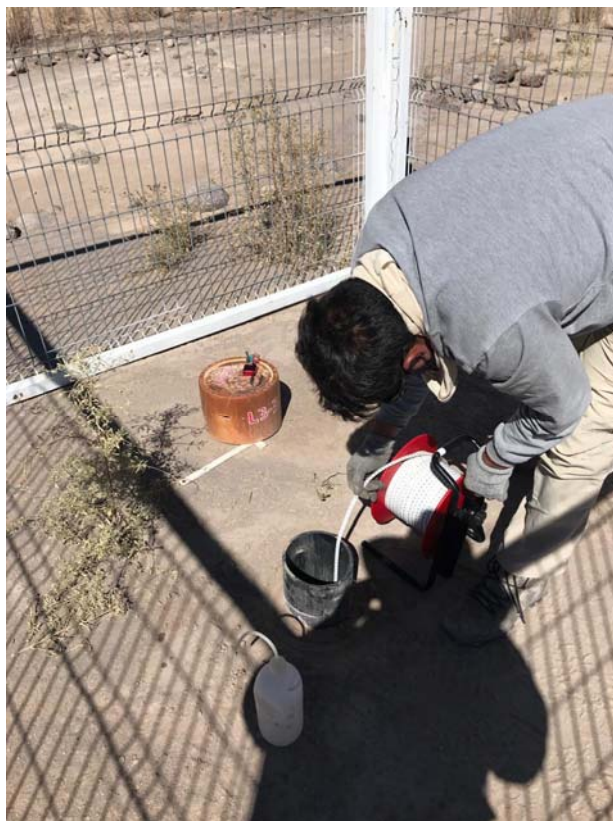
Figura 4: Medición de nivel piezométrico en pozo L3-3 (27 de agosto de 2019).

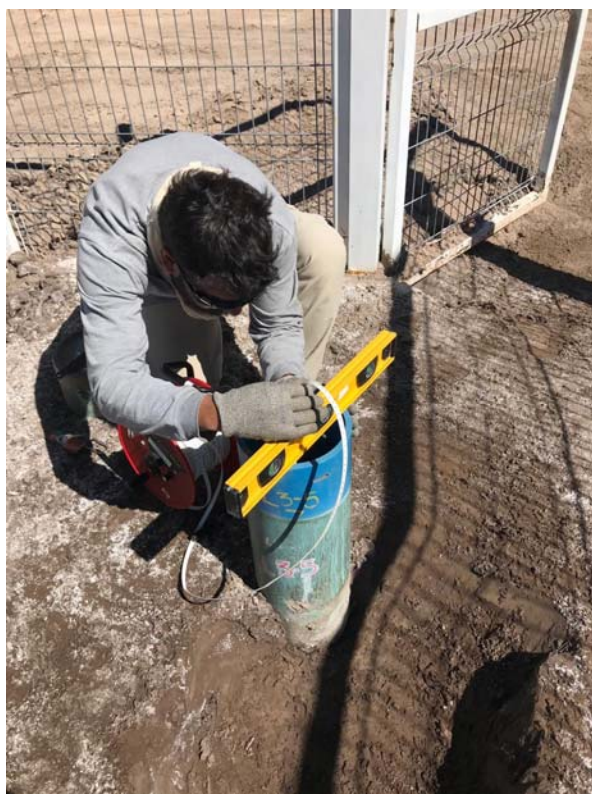
**Figura 5: Medición de nivel piezométrico en pozo L3-5 (27 de agosto de 2019).**

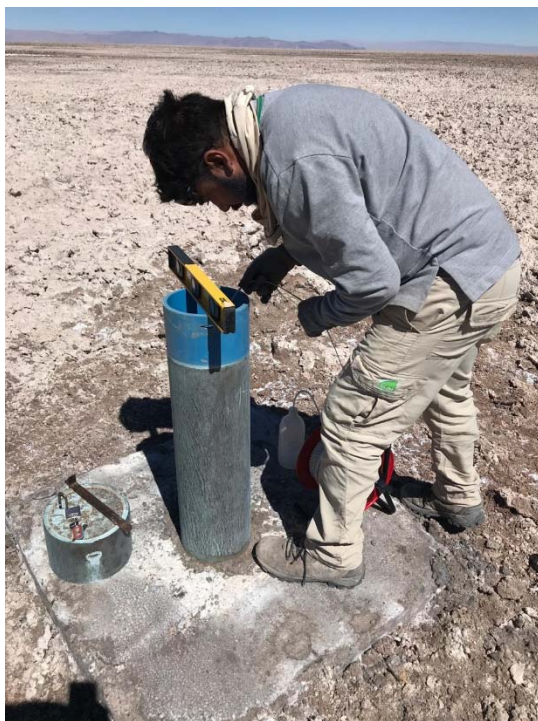
ITEM	PUNTOS DE ACCIÓN	RESPONSABLES	FECHA
	<p><b>d. Pozo L14-3 (Aguas de Quelana), 11:40 hrs.</b> Se realiza medición manual con sensor de nivel. Para este punto se registra medición de 1,186 m. (ver Anexo D - Figura 7). No es posible acceder a los siguientes puntos de monitoreo: L14-4, L14-5, L14-6, L14-7. (ver Anexo D – Figura 8).</p> <p><b>e. Pozo L4-7 (Aguas de Quelana), 12:10 hrs.</b> Se realiza medición manual con sensor de nivel. Para este punto se registra medición de 1,556 m. (ver Anexo D - Figura 9). No es posible acceder a los siguientes puntos de monitoreo: L4-8, Cuña 5, L4-9, L4-10, L4-11, L4-12, L4-13, L4-14. (ver Anexo D - Figura 10).</p> <p><b>f. Pozo L5-8 (Aguas de Quelana), 12:30 hrs.</b> Se realiza medición manual con sensor de nivel. Para este punto se registra medición de 1,331 m. (ver Anexo D - Figura 11). No es posible acceder a los siguientes puntos de monitoreo: L5-3, L5-G3, L5-9, L5-10, L5-11, L5-12, L5-13, L5-14, L5-15.</p> <p><b>g. Pozo L2-18 (Sector Soncor), 14:40 hrs.</b> Se realiza medición manual con sensor de nivel. Para este punto se registra medición de 1,818 m. (ver Anexo D - Figura 12). No es posible acceder a los siguientes puntos de monitoreo: <u>Lado Oeste:</u> RC-1, RC-2, RC-3, RC-4, RC-5, RC-6, RC-7, L2-22, L1-8, L1-11, L1-12, L1-13, L1-14, L7-12, L7-5, L7-G1, reglilla Chaxa, reglilla Barros Negros, aforo Barros Negros, P1-3, P1-4, P1-5, P1-6, P1-7, L1-G4, L2-24, P2-1, P2-2, P2-3, P2-4, P2-5, L2-23, L2-16, L2-9. (ver Anexo D - Figura 13).</p> <p><b>h. Pozo L1-5 (Sector Soncor), 14:50 hrs.</b> Se realiza medición manual con sensor de nivel. Para este punto se registra medición de 0,651 m. (ver Anexo D - Figura 14). No es posible acceder a los siguientes puntos de monitoreo:</p>

**Figura 7: Medición de nivel piezométrico en pozo L14-3 (27 de agosto de 2019).**

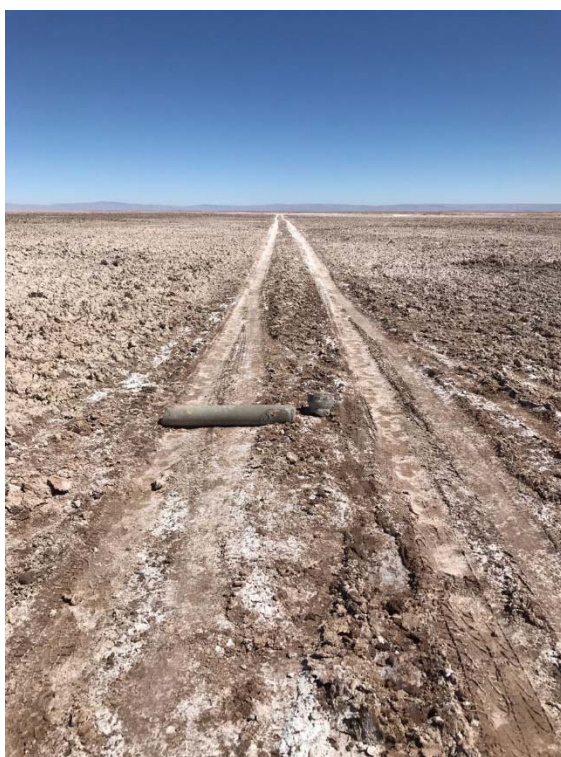
**Figura 8: Ubicación del punto con restricción de acceso a los pozos L14-4, L14-5, L14-6 y L14-7 (27 de agosto de 2019).**

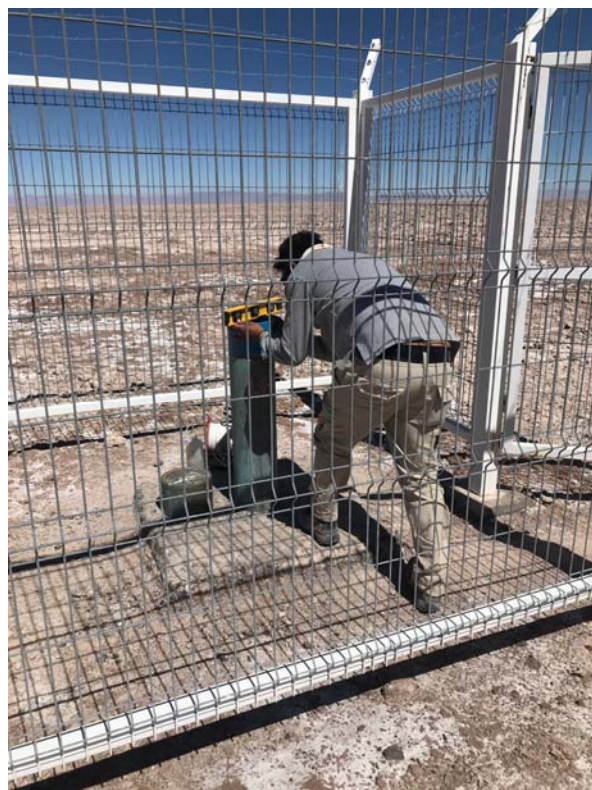
**Figura 9: Medición de nivel piezométrico en pozo L4-7 (27 de agosto de 2019).**

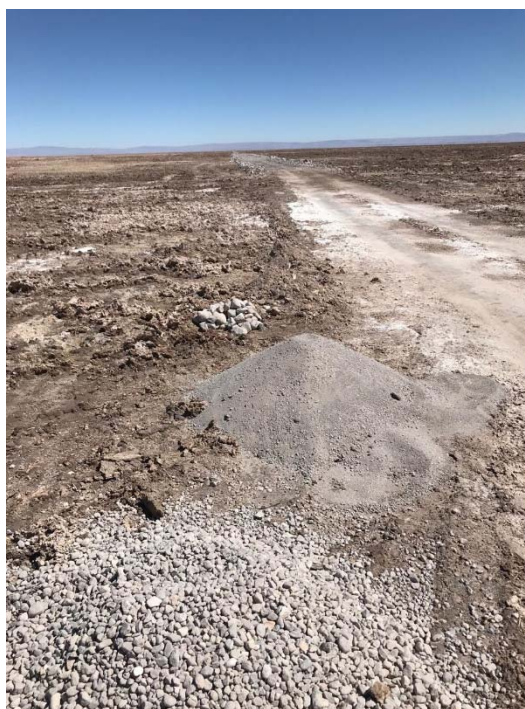
**Figura 10: Ubicación del punto con restricción de acceso a los puntos de monitoreo L4-8, Cuña 5, L4-9, L4-10, L4-11, L4-12, L4-13, L4-14 (27 de agosto de 2019).**

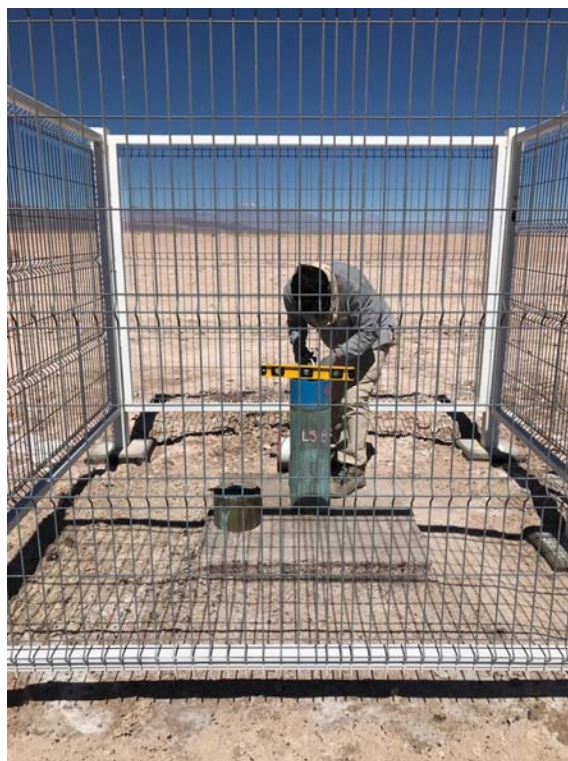
Figura 11: Medición de nivel piezométrico en pozo L5-8 (27 de agosto de 2019).

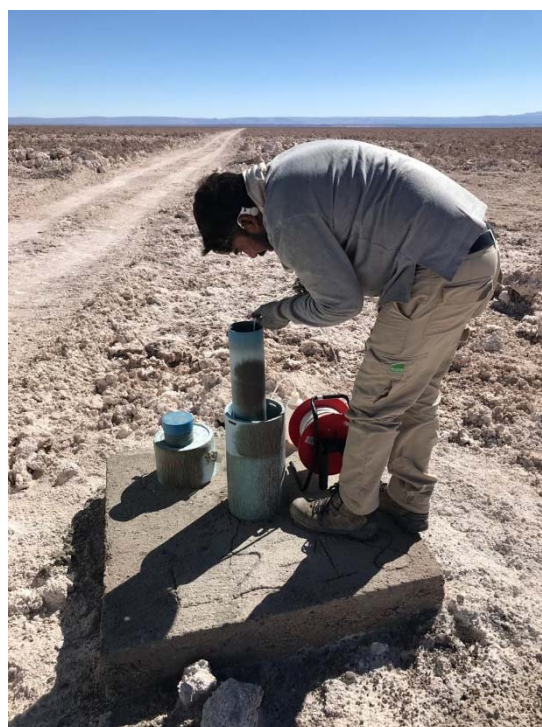
Figura 12: Medición de nivel piezométrico L2-18 (27 de agosto de 2019).

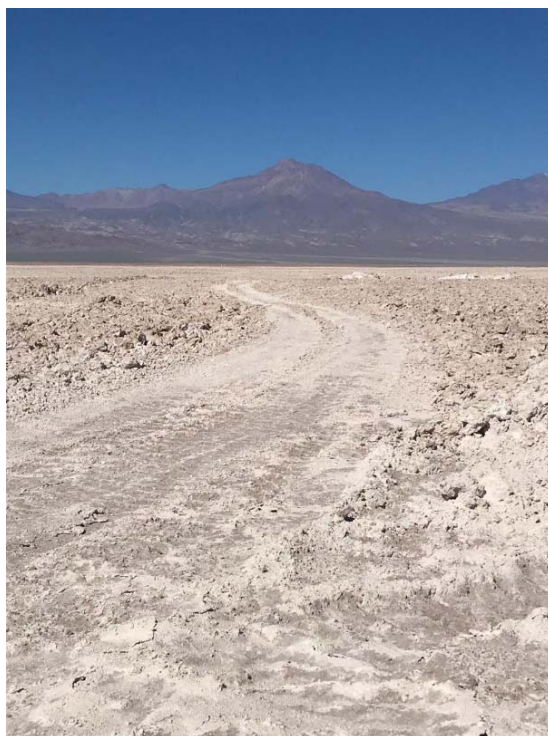
**Figura 13: Ubicación del punto con restricción de acceso al punto de monitoreo L1-G4 (27 de agosto de 2019).**

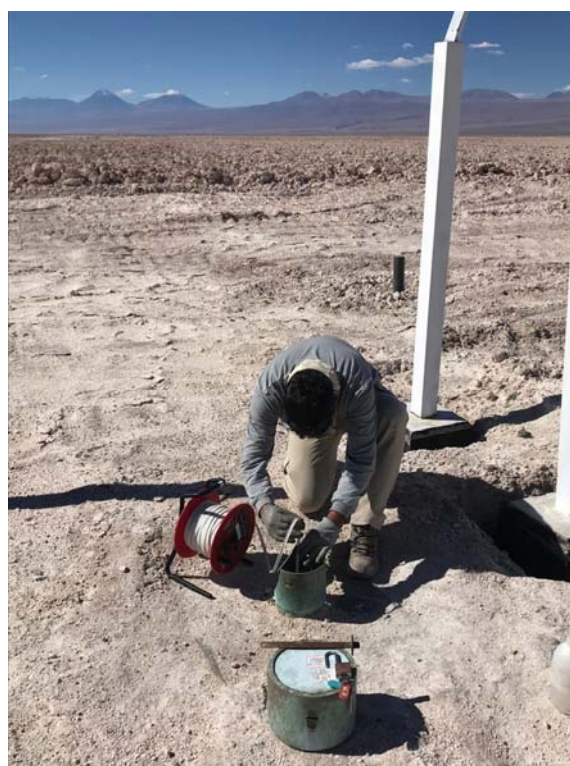
**Figura 14: Medición de nivel piezométrico L1-5 (27 de agosto de 2019).**

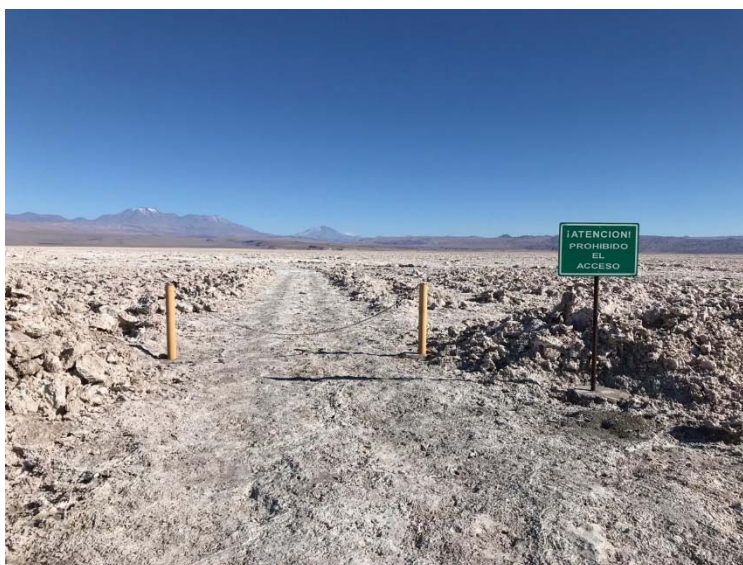
**Figura 15: acceso cerrado a los pozos de Peine (27 de agosto de 2019).**

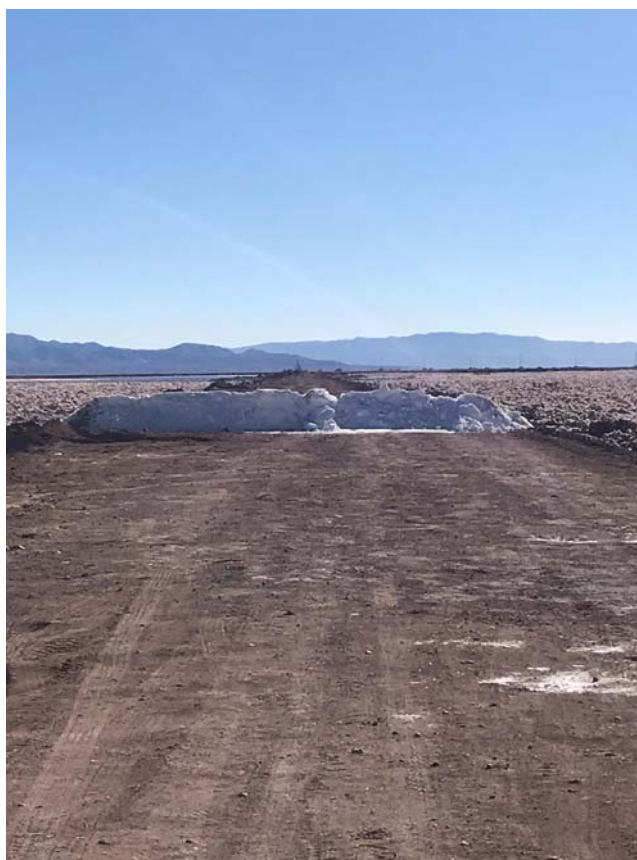
**Figura 16: acceso cerrado a los pozos de Peine (27 de agosto de 2019).**

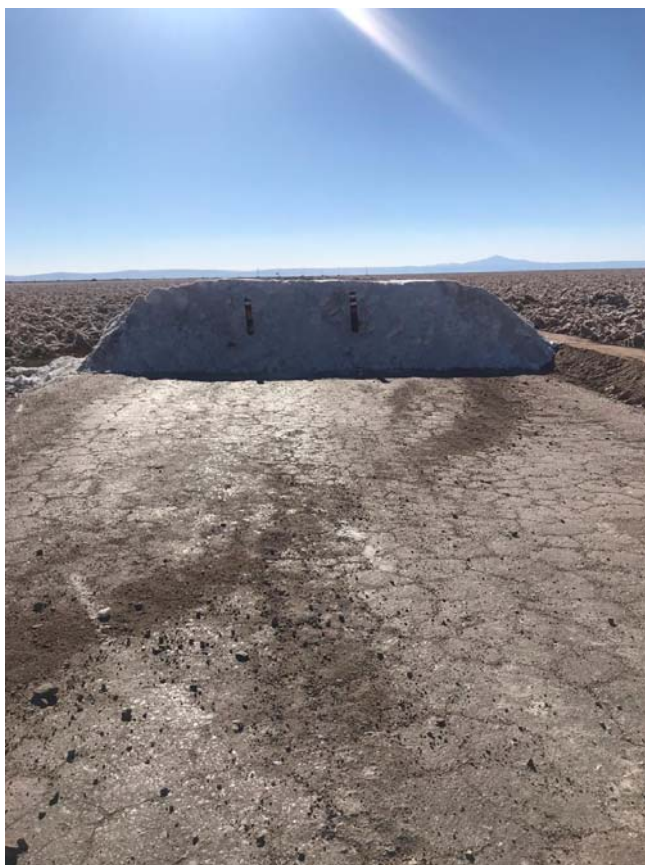
**Figura 17: acceso cerrado a los pozos de Peine (27 de agosto de 2019).**
