REPORTE SEMANAL- 099

Operación de Sistema de Riego de Algarrobos del Sector Quebrada – Camar

PdC/RES. EX. N° 38/ROL F-041-2016, Acción N°28

SQM SALAR DE ATACAMA
Gerencia de Medio Ambiente
VP Ejecutiva Negocio Litio

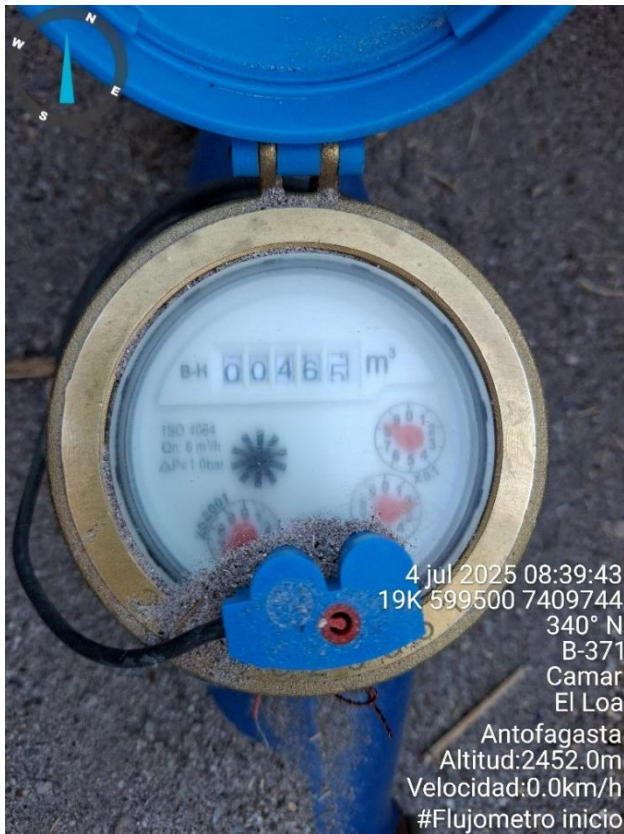
LECTURA DE INICIO

Hora: 08:39

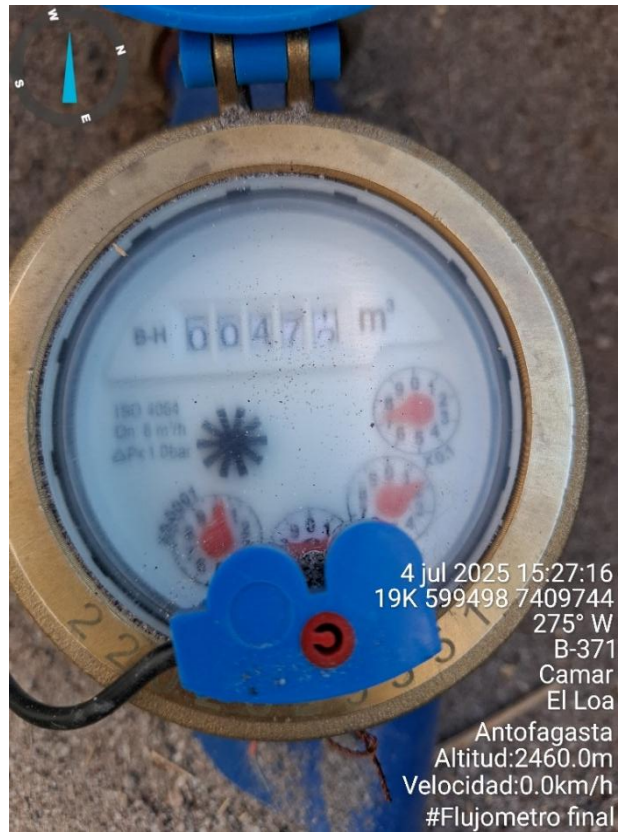
LECTURA DE TÉRMINO

Hora: 15:27

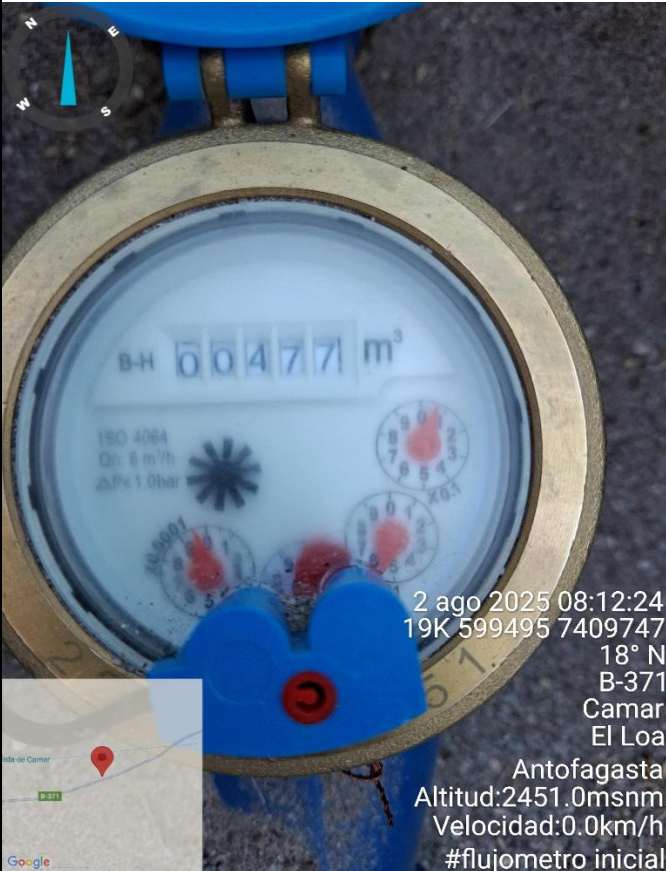
<p>2 ago 2025 08:12:24 19K 599495 7409747 18° N B-371 Camar El Loa Antofagasta Altitud:2451.0msnm Velocidad:0.0km/h #flujometro inicial</p>

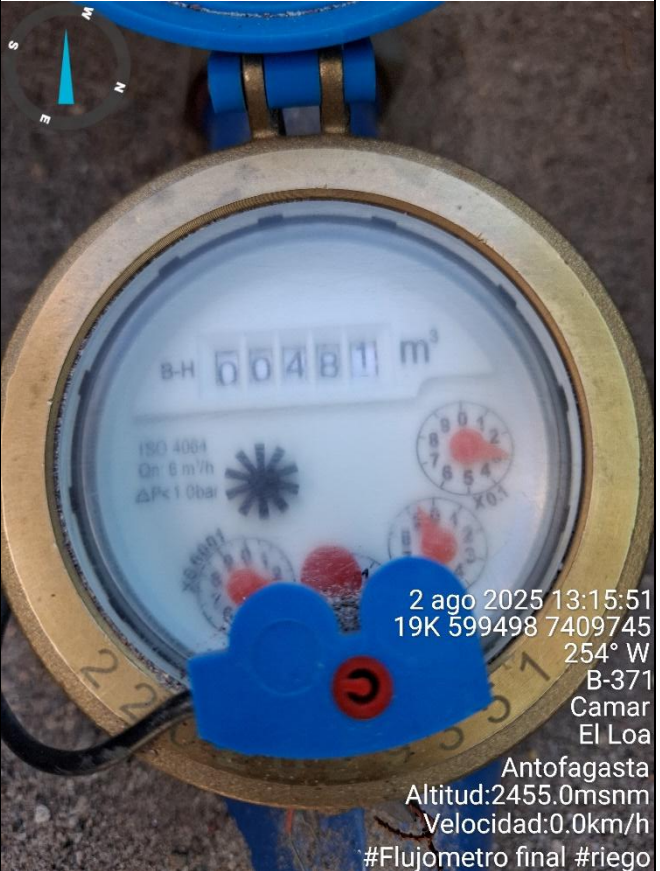
<p>2 ago 2025 13:15:51 19K 599498 7409745 254° W B-371 Camar El Loa Antofagasta Altitud:2455.0msnm Velocidad:0.0km/h #Flujometro final #riego</p>
