## REPORTE SEMANAL- 109

Operación de Sistema de Riego de Algarrobos del Sector  
Quebrada – Camar

PdC/RES. EX. N° 38/ROL F-041-2016, Acción N°28

SQM SALAR DE ATACAMA  
Gerencia de Medio Ambiente  
VP Ejecutiva Negocio Litio

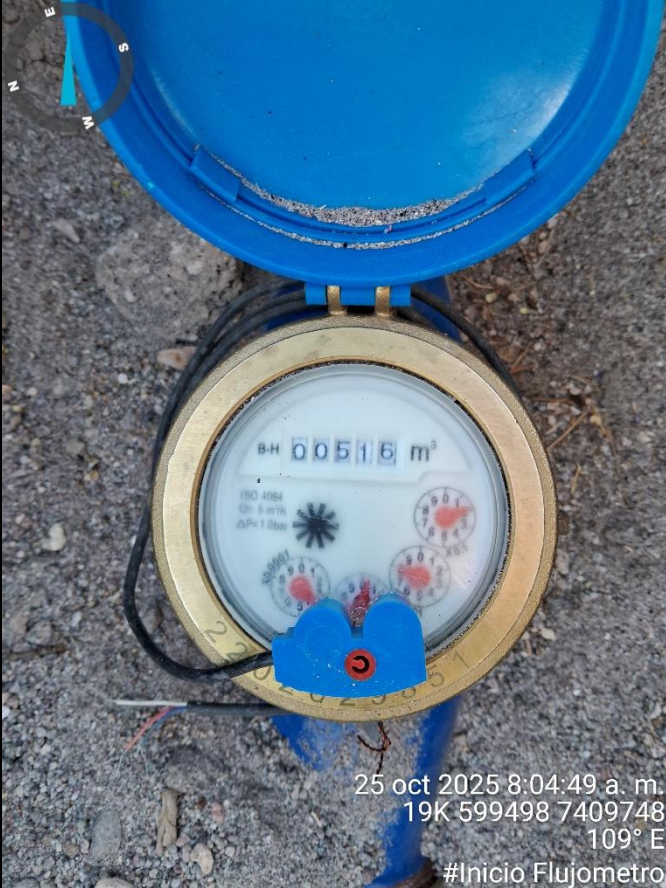
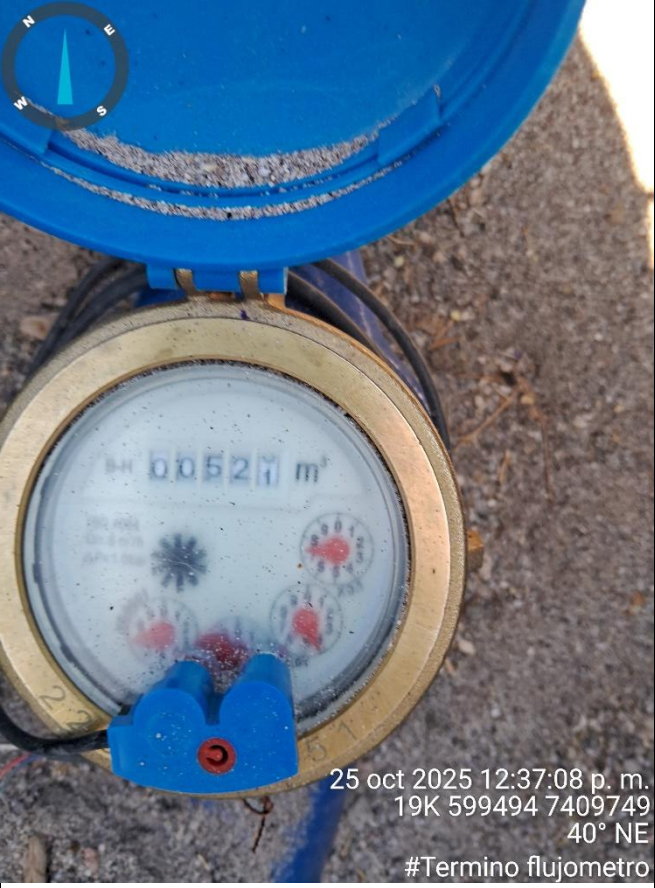
Figura N°4. Flujómetro.

En conformidad con la actividad de riego de ejemplares de algarrobo ejecutada el día 25 de octubre de 2025, se informa que se utilizaron 4,6 m<sup>3</sup> de agua, con una tasa de aplicación promedio de 0.124m<sup>3</sup> por individuo. Durante la jornada, se supervisó la totalidad de los 37 ejemplares contemplados en el plan de riego.

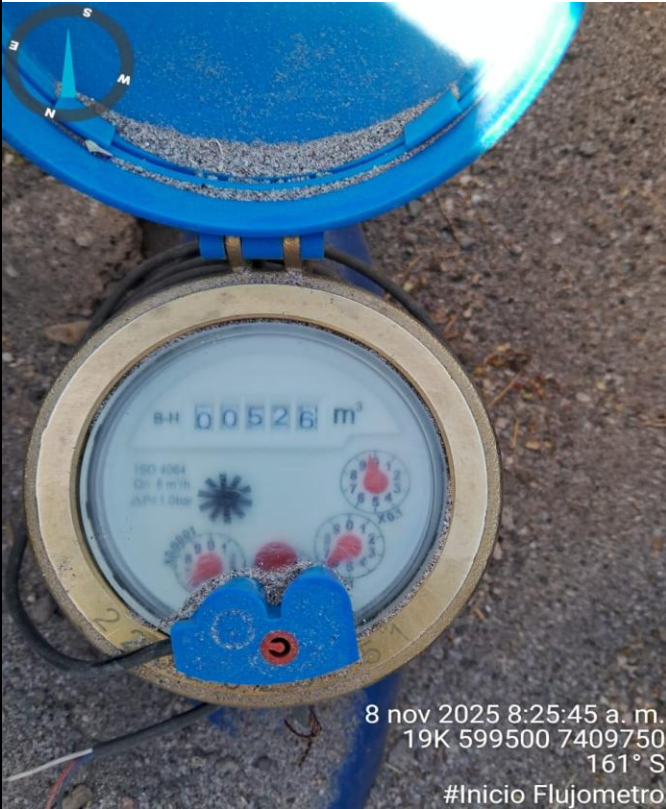
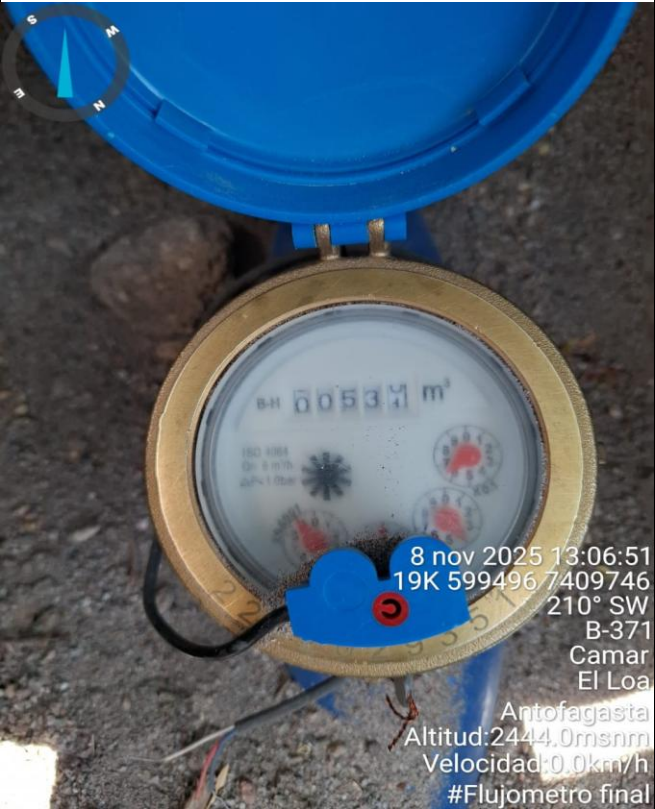
Figura N°4. Flujómetro.

Para los 37 algarrobos, se verifica el correcto funcionamiento de las tazas y línea de riego, donde se identificó una fuga de agua cercana a individuo A-46, la cual se reparó en el mismo momento.
