REPORTE SEMANAL- 114

Operación de Sistema de Riego de Algarrobos del Sector
Quebrada – Camar

PdC/RES. EX. N° 38/ROL F-041-2016, Acción N°28

SQM SALAR DE ATACAMA
Gerencia de Medio Ambiente
VP Ejecutiva Negocio Litio

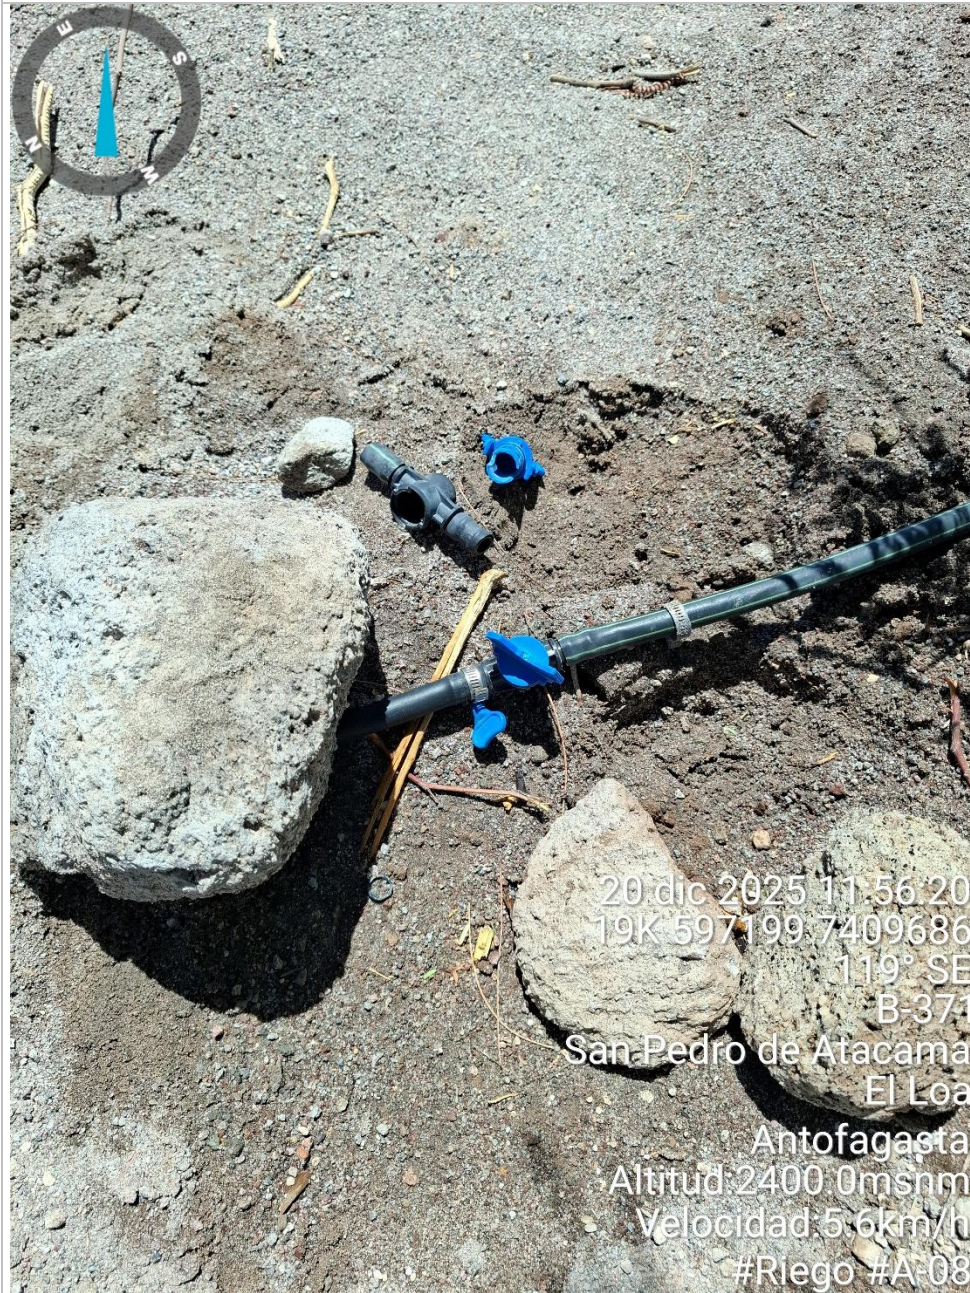
REPARACION SISTEMA DE RIEGO CERCANO A EJEMPLAR A-11 Y A-12 (VÁLVULA)

Adicionalmente, se identificó una fuga de agua en cercanías de los individuos A-11 y A-12, asociada a una válvula del sistema, la cual fue reparada en el momento, restableciendo su correcto funcionamiento.
