099 215 3073-Minuta002_Rev.0

PARA Edwin Guzmán / Superintendente de Recursos Hídricos y Medio Ambiente
Gerencia Hidrogeología - SQM**DE** Juan Luis Fernández; Carlos Descourvieres**E-MAIL** jfernandez@golder.cl;
cdescourvieres@golder.cl**AAI COMPONENTE HIDROGEOLOGÍA SQM SALAR S.A.****PROYECTO “CAMBIO Y MEJORA DE LA OPERACIÓN MINERA EN EL SALAR DE ATACAMA”.****ASISTENTES:****SQM:**

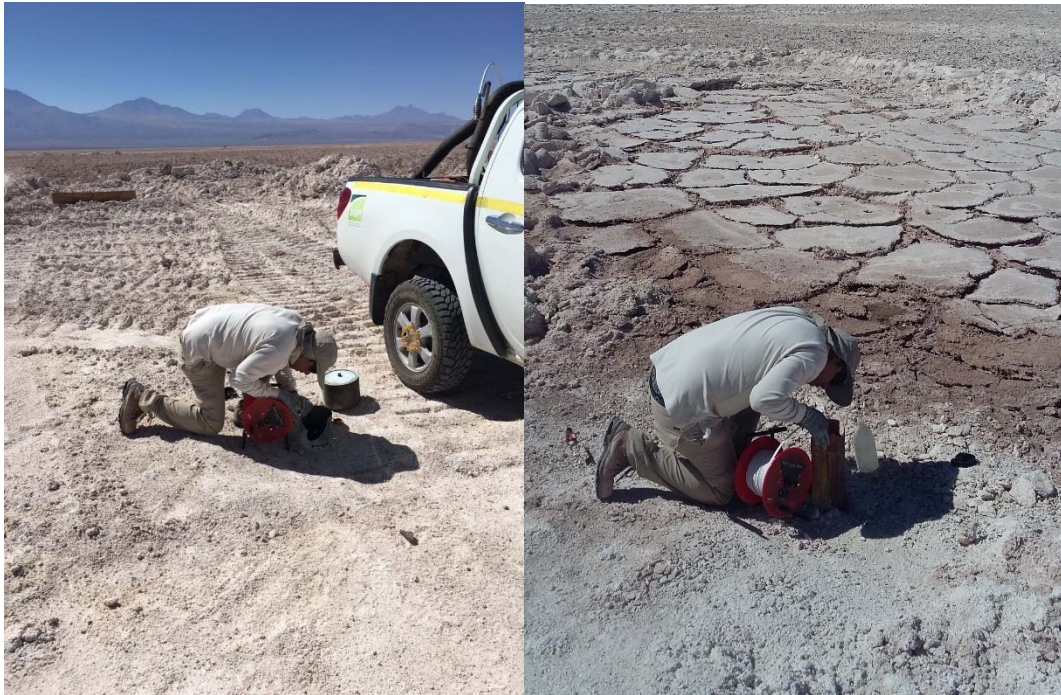
Figura 1: Equipo de SQM realizando mediciones de niveles piezométricos, como parte del Plan de Contingencia de SQM. De izquierda a derecha pozo L1-5 y reglilla L1-G4.

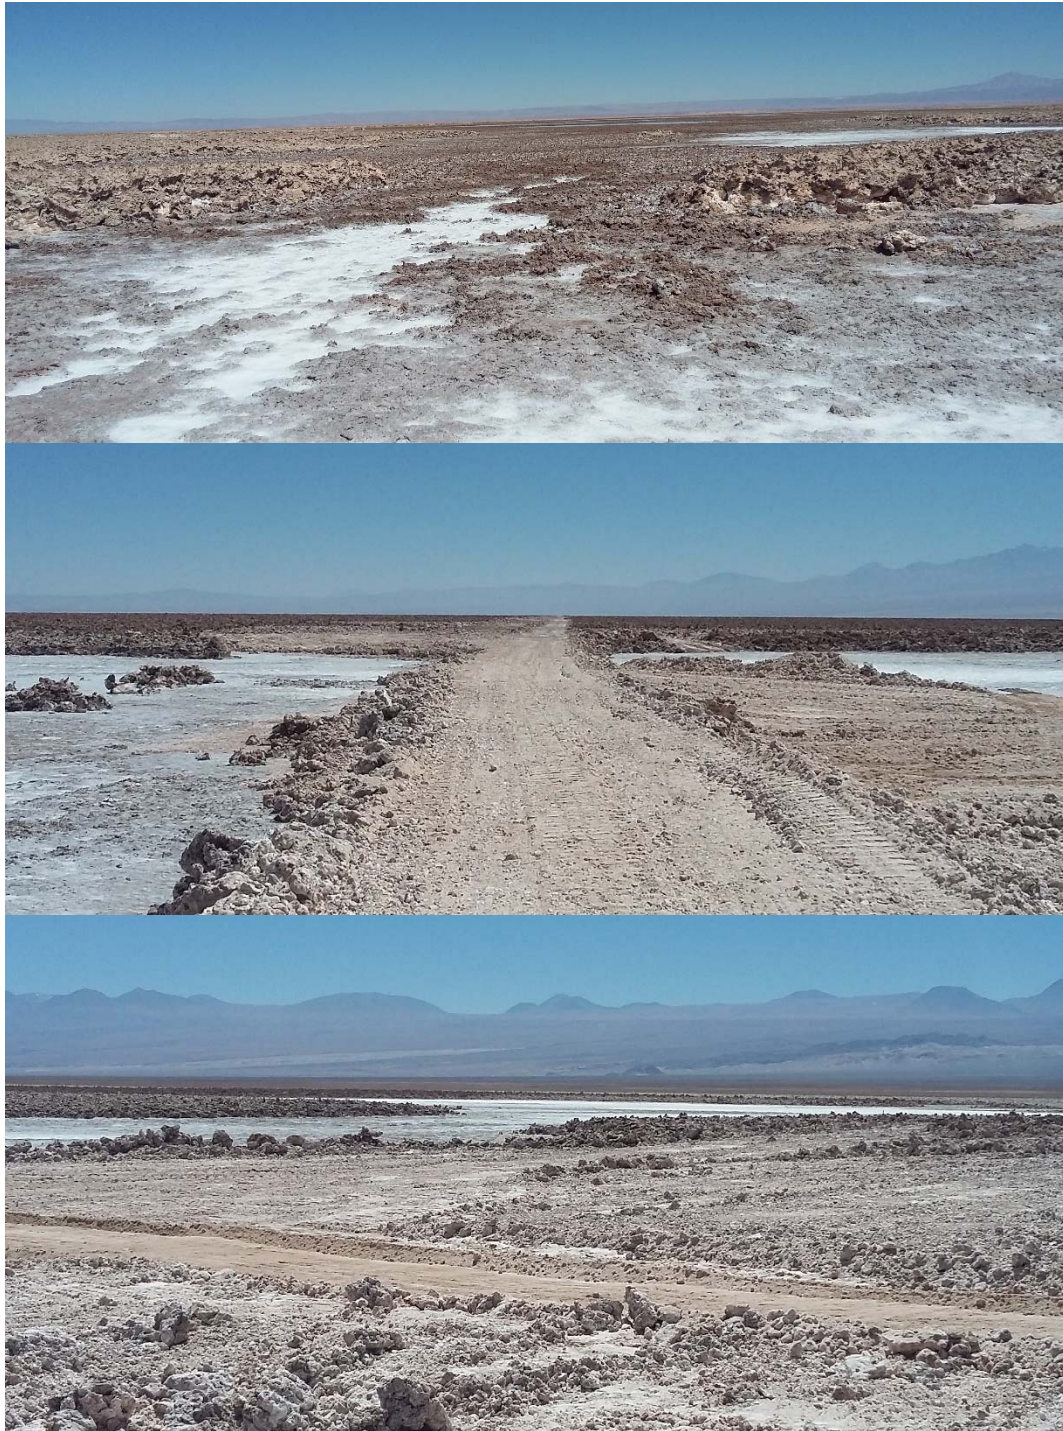
Figura 2: Visita al sector lagunas.

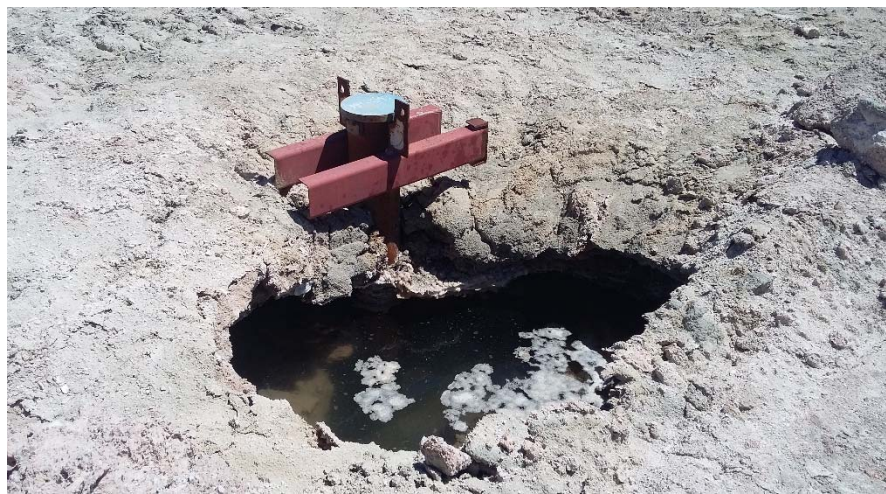
| ITEM | PUNTOS DE ACCIÓN | RESPONSABLES | FECHA |
|---|--|---|---|
| | <p>c. Pozo MP-041: Pozo de 4" y aledaño al pozo L1-4. Se encuentra afectado por disolución de sal en su borde por lo que no pudo ser medido. Posee una profundidad aproximada de 180 m. (Figura 4).</p> <p>d. Pozo L1-4: Se realiza medición manual con sensor de nivel: 0,911 m a las 12:20 pm. (Figura 5).</p> <p>e. Pozo L1-10: Se realiza medición manual con sensor de nivel: 1,814 m a las 12:45 pm. (Figura 5).</p> <p>f. Pozo L7-10: Se realiza medición manual con sensor de nivel: 1,364 m a las 01:07 pm. (Figura 5).</p> <p>■ <u>Sector Aguas de Quelana:</u></p> <p>a. Pozo L3-15: Se realiza medición manual con sensor de nivel: 4,564 m a las 04:06 pm. (Figura 6).</p> <p>b. Pozo L3-16: Se realiza medición manual con sensor de nivel: 50,618 m a las 04:27 pm. (Figura 7).</p> <p>c. Pozo L3-2: Se realiza medición manual con sensor de nivel: 72,488 m a las 04:48 pm. (Figura 7).</p> <p>Se visitó el Pozo Camar, el cual corresponde a un pozo de agua industrial, el cual no estaba operando, por lo que solo se realizan mediciones de nivel estático. Se realiza medición manual con sensor de nivel: 57,937 m a las 04:36 pm (Figura 8). El pozo Camar 2015 será el reemplazo del pozo Camar. SQM se encuentra actualmente en proceso de solicitar el traslado de los derechos al nuevo punto de captación.</p> <p>De manera adicional se realiza una visita al sector de las lagunas del sistema de Soncor (Figura 2) al sur de la y a la laguna Barros Negros, la cual se encuentra en estos momentos descargando por un sector distinto al habitual, por un canal natural en su lado sur (Figura 3).</p> | | |

Figura 4: Estado actual del pozo MP-041, afectado por disolución de sal en su borde.

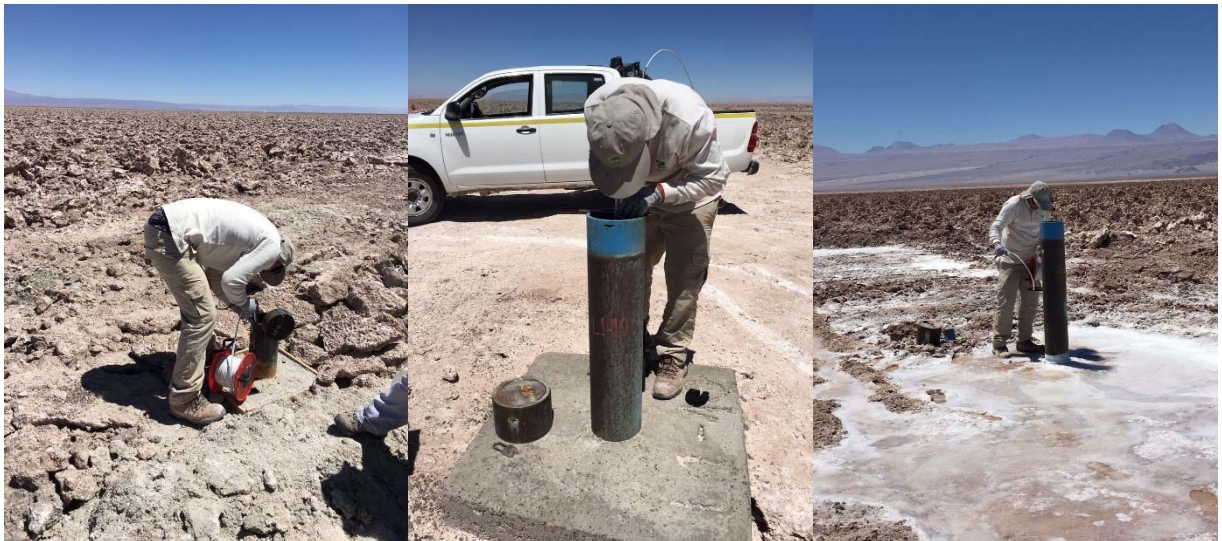
Figura 5: Equipo de SQM realizando mediciones de niveles piezométricos, como parte del Plan de Contingencia de SQM. De izquierda a derecha pozos L1-4, L1-10 y L7-10.

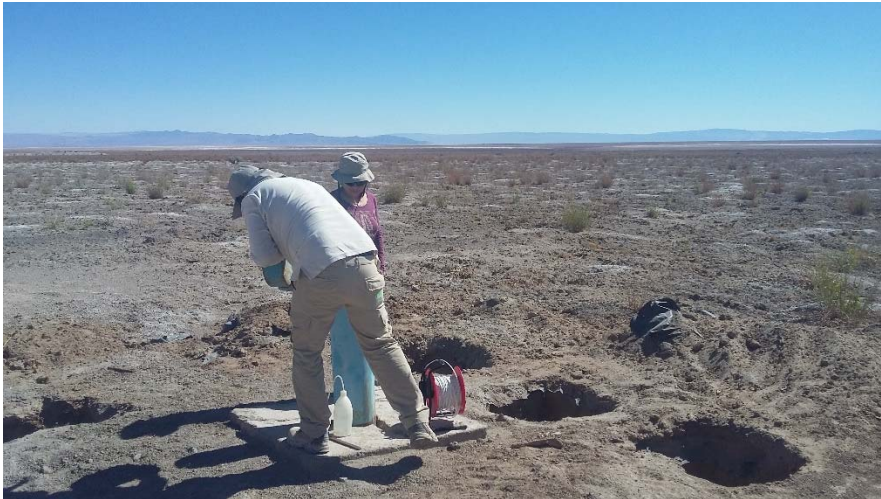
Figura 6: Equipo de SQM realizando mediciones de niveles piezométricos, como parte del Plan de Contingencia de SQM. De izquierda a derecha pozo L3-15.

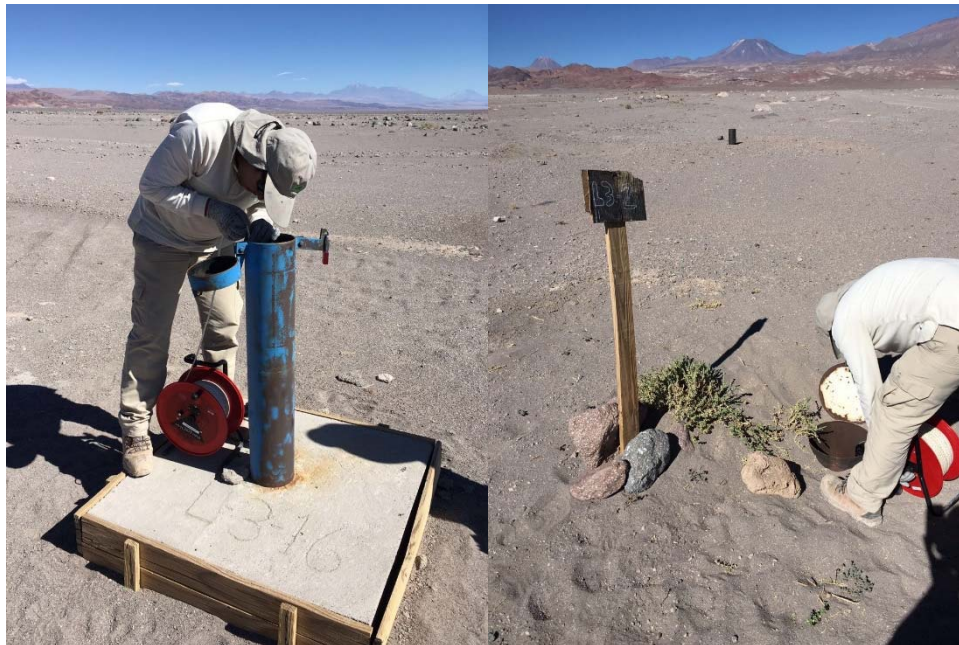
Figura 7: Equipo de SQM realizando mediciones de niveles piezométricos, como parte del Plan de Contingencia de SQM. De izquierda a derecha pozos L3-16 y L3-2.

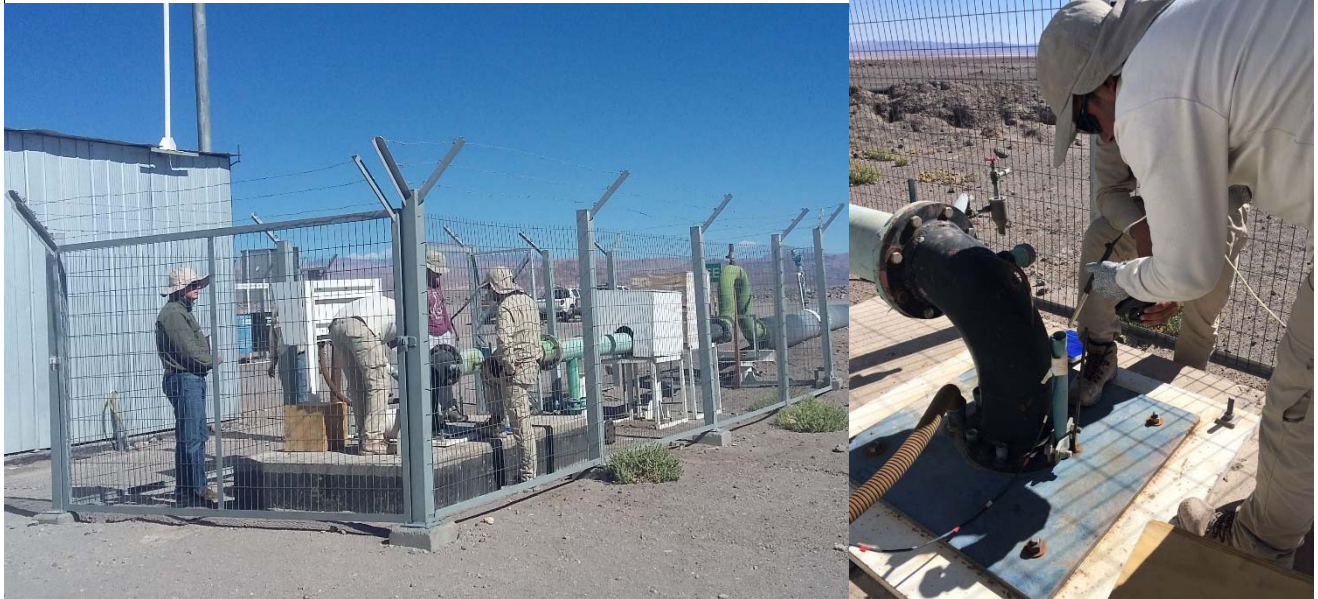
Figura 8: Equipo de SQM realizando mediciones de niveles piezométricos, como parte del Plan de Contingencia de SQM. Pozo Camar.
