# Auditoría Ambiental Independiente Informe Anual 2023

**SQM Salar S.A.**

**WSP Ambiental S.A.**

17-06-2024

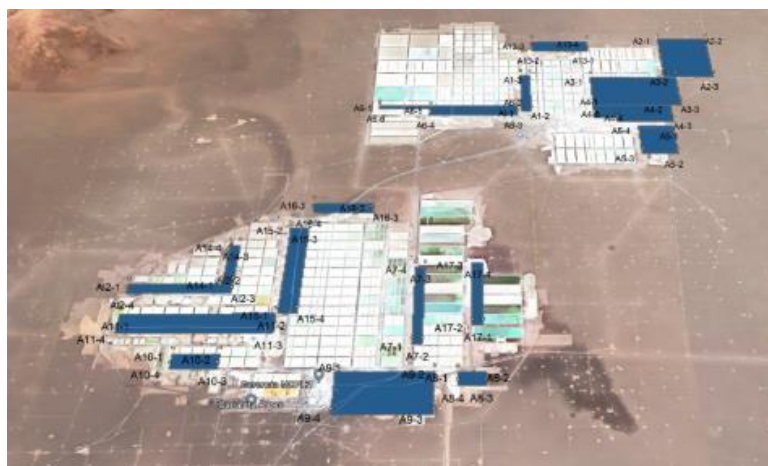
**Figura 5: Distribución de pozas de evaporación y zonas de acopio de sales aprobadas por Res. Ex 121/2015**

De acuerdo a lo indicado por los responsables de SQM actualmente el área de depósito está dividida en 12 áreas y tiene una superficie total de 17 km<sup>2</sup>. En terreno se revisa que la pila de sales de descarte DPS N-3 MOP. Se observa que el área no cuenta con un sistema de recolección o manejo de agua de lluvia. SQM indica que históricamente hay pocos episodios de lluvia en el área del proyecto y la porosidad del suelo en la zona del salar permite que el agua de lluvia se infiltre naturalmente en el suelo.

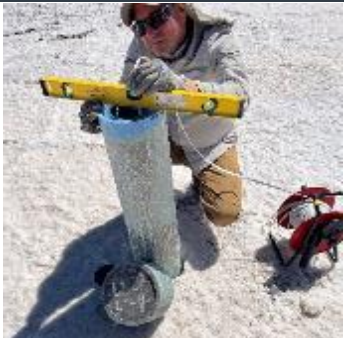
| N° de Estación | Nombre del Pozo de monitoreo | Hora de visita | Registro fotográfico | Datos | Actividad auditada |
|---|---|---|---|---|---|
| 1 | L1-9 | 11:30 | | Nivel de agua<br>1,362 m bajo el<br>punto de<br>referencia<br>(m b.p.r.)<br>1,364 m b.p.r. | Medición nivel de agua |

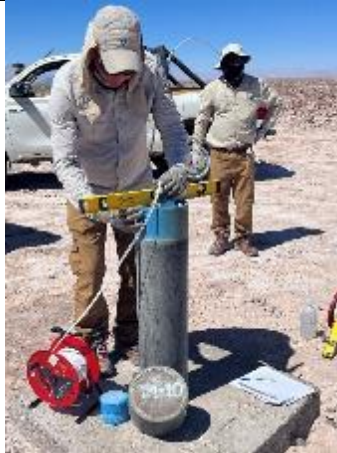
| N° de Estación | Nombre del Pozo de monitoreo | Hora de visita | Registro fotográfico | Datos | Actividad auditada |
|---|---|---|---|---|---|
| 2 | L1-10 | 11:45 | | Nivel de agua<br>1,800 m b.p.r.<br>1,801 m b.p.r. | Medición nivel de agua |

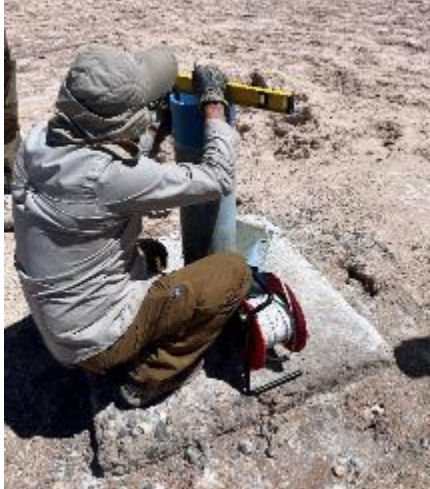
| N° de Estación | Nombre del Pozo de monitoreo | Hora de visita | Registro fotográfico | Datos | Actividad auditada |
|---|---|---|---|---|---|
| 3 | L1-15 | 12:32 | | Nivel de agua<br>1,609 m b.p.r.<br>1,612 m b.p.r. | Medición nivel de agua |

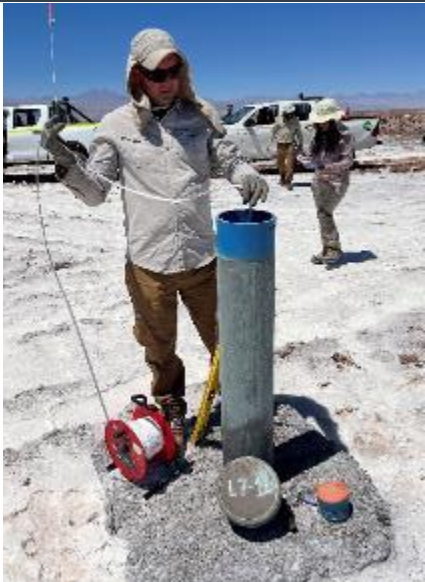
| N° de Estación | Nombre del Pozo de monitoreo | Hora de visita | Registro fotográfico | Datos | Actividad auditada |
|---|---|---|---|---|---|
| 4 | L7-11 | 12:48 | | Nivel de agua<br>1,314 m b.p.r.<br>1,317 m b.p.r. | Medición nivel de agua |

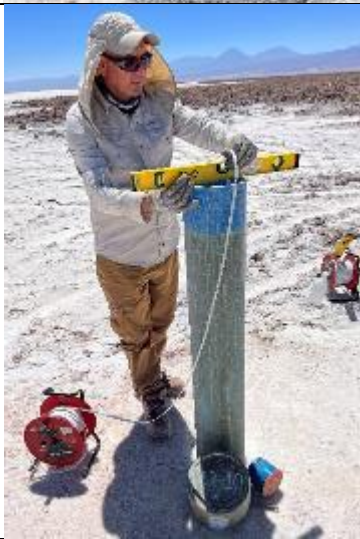
| N° de Estación | Nombre del Pozo de monitoreo | Hora de visita | Registro fotográfico | Datos | Actividad auditada |
|---|---|---|---|---|---|
| 5 | L7-10 | 12:57 | | Nivel de agua<br>1,418 m b.p.r.<br>1,419 m b.p.r. | Medición nivel de agua |

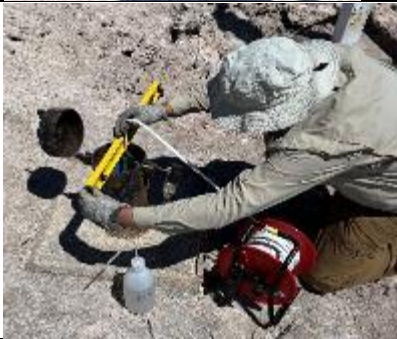
| N° de Estación | Nombre del Pozo de monitoreo | Hora de visita | Registro fotográfico | Datos | Actividad auditada |
|---|---|---|---|---|---|
| 6 | L1-4 | 14:15 | | Nivel de agua<br>1,069 m b.p.r. | Medición nivel de agua |

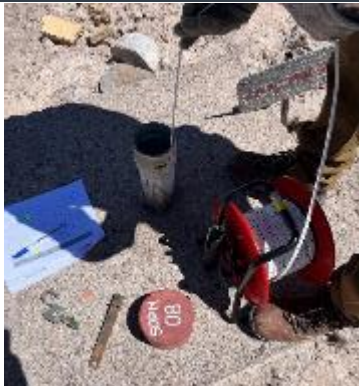
| N° de Estación | Nombre del Pozo de monitoreo | Hora de visita | Registro fotográfico | Datos | Actividad auditada |
|---|---|---|---|---|---|
| 7 | SOPM-08 | 14:41 | | Nivel de agua<br>2,173 m b.p.r. | Medición nivel de agua |

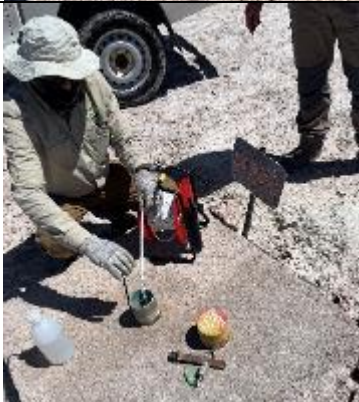
| N° de Estación | Nombre del Pozo de monitoreo | Hora de visita | Registro fotográfico | Datos | Actividad auditada |
|---|---|---|---|---|---|
| 8 | SOPM-09 | 14:56 | | Nivel de agua<br>2,055 m b.p.r. | Medición nivel de agua |

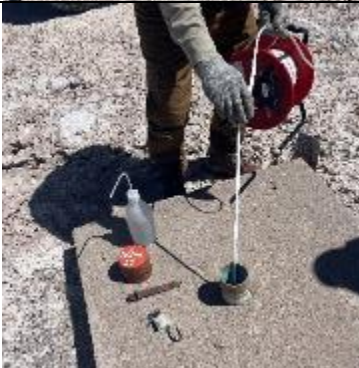
| N° de Estación | Nombre del Pozo de monitoreo | Hora de visita | Registro fotográfico | Datos | Actividad auditada |
|---|---|---|---|---|---|
| 9 | SOPM-10 | 15:09 | | Nivel de agua<br>1,991 m b.p.r. | Medición nivel de agua |

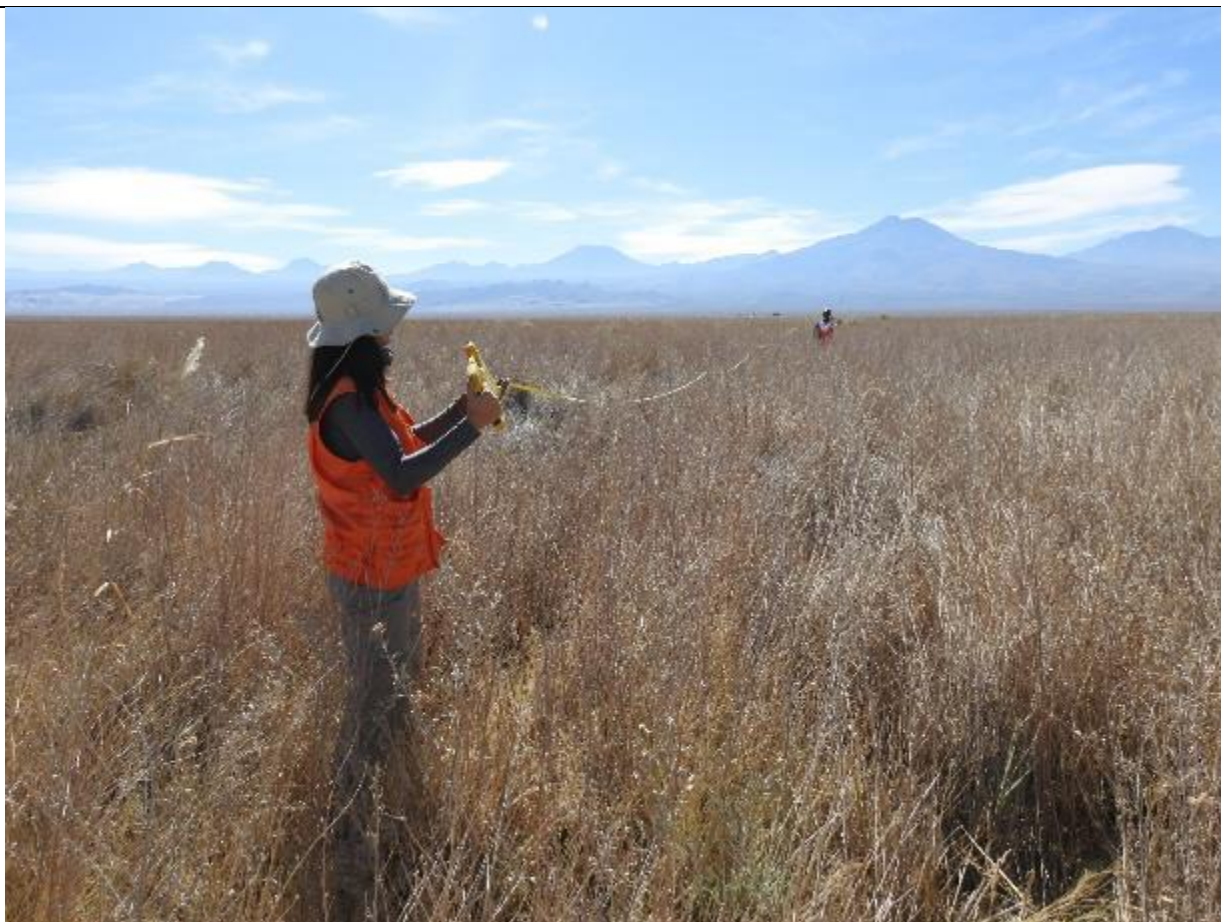
Fotografía 1: Metodología de transectos aplicada en terreno, cuadrilla 1.

| Descripción Hallazgo | No se detectaron desviaciones en relación con la metodología utilizada | | |

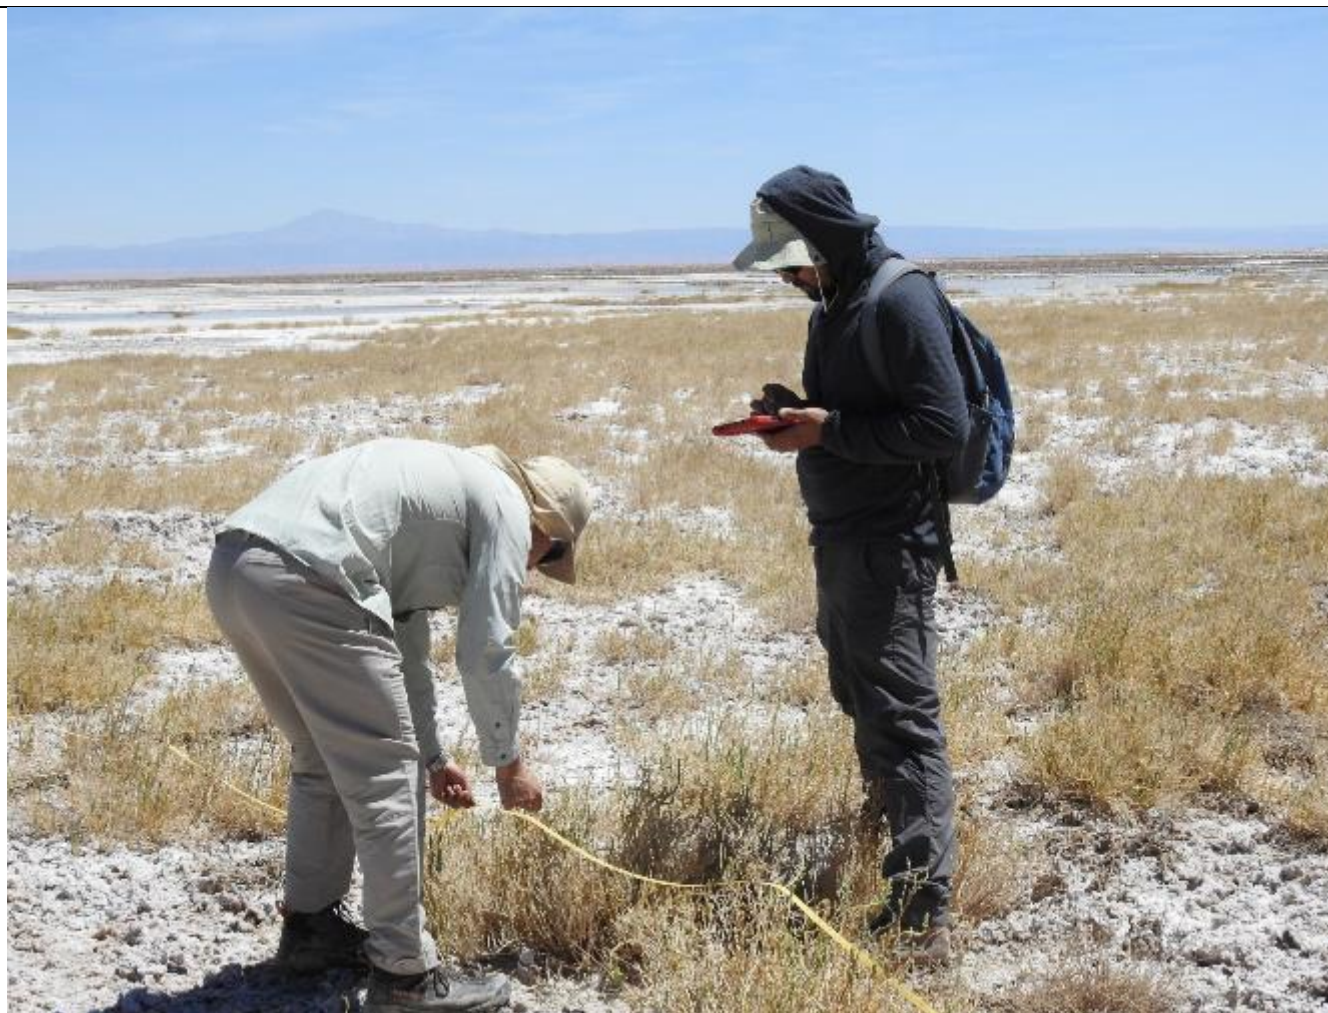
*Fotografía 2: Metodología de transectos aplicada en terreno, cuadrilla 2*

| <b>Descripción Hallazgo</b> | No se detectaron desviaciones en relación con la metodología utilizada | | |

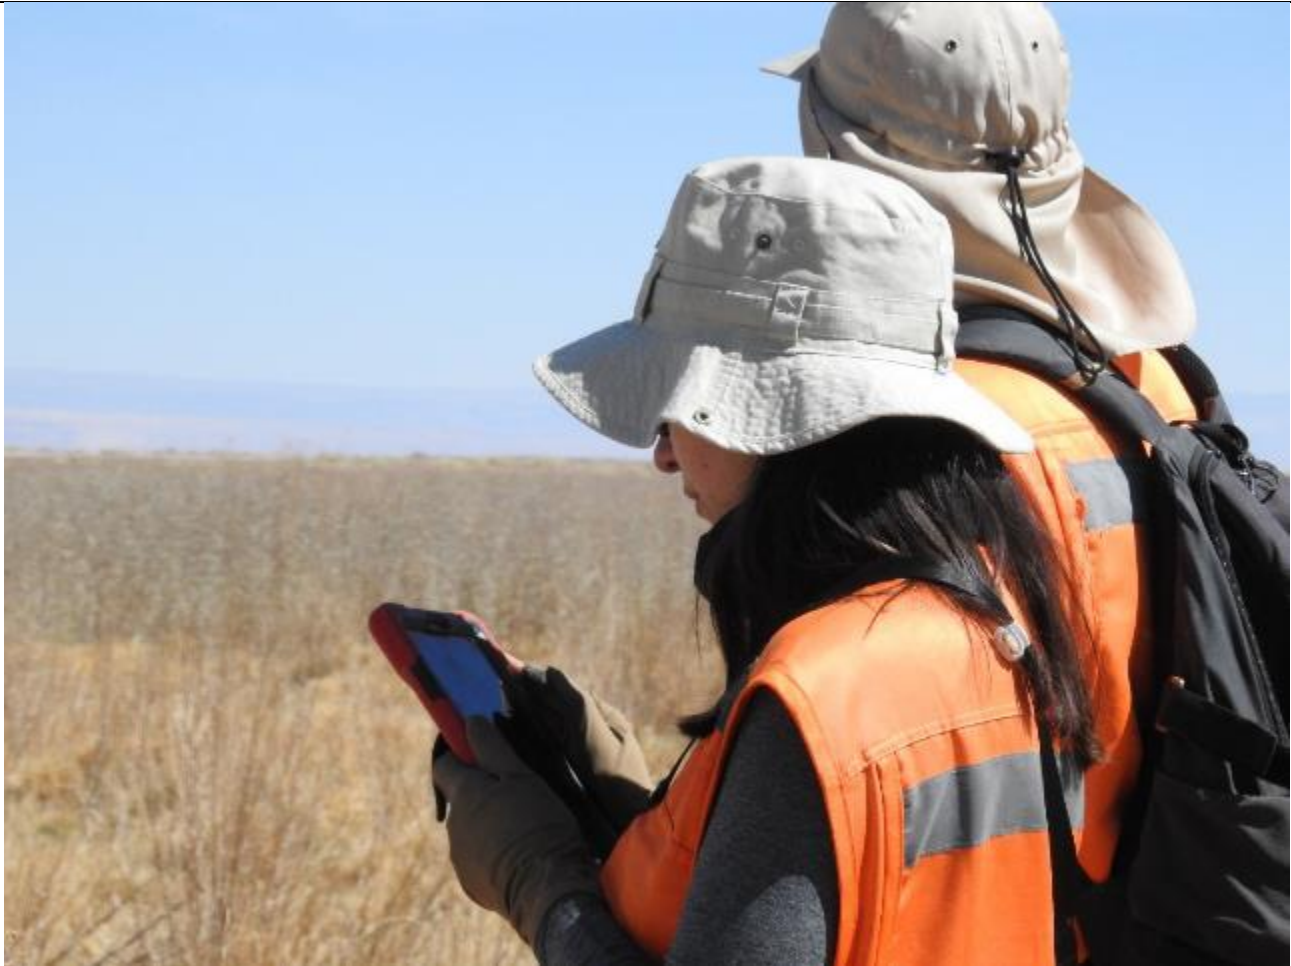
Fotografía 3: Realización de COT

| <b>Descripción Hallazgo</b> | No se detectaron desviaciones en relación con la metodología utilizada | | |

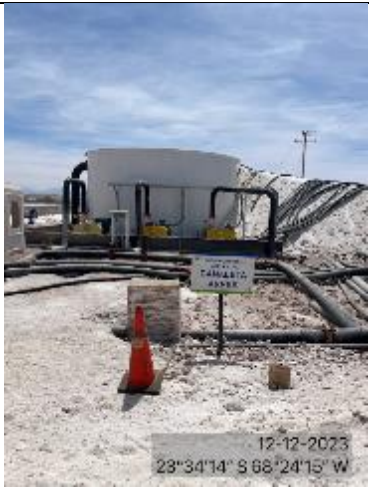
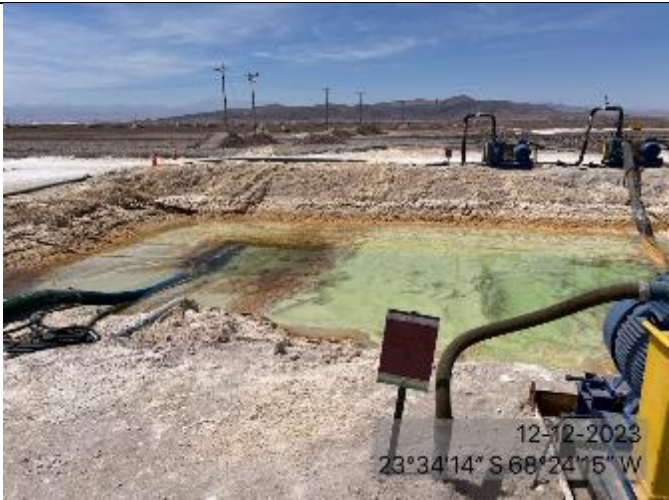
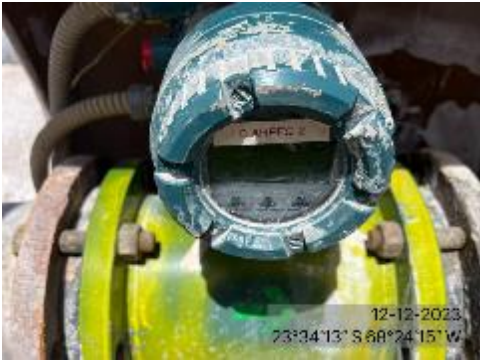
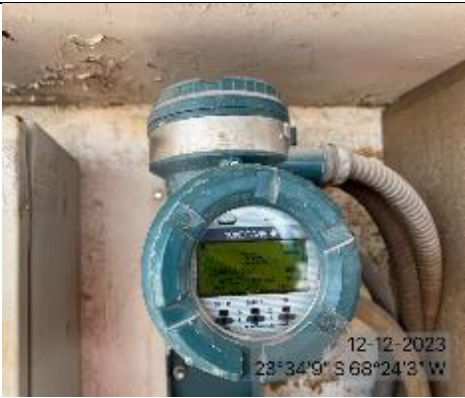
Fotografía 5: Canaleta Arpes

Durante la visita se recorre la zona de la Canaleta Arpes ubicada en el sector MOP y se valida la operación del flujómetro Marca Yokogawa Serie S5V506170. Además, se constata que se encuentra en implementación sistema de respaldo de salmuera por medio de estanque de acumulación, que permitirá la distribución más homogénea de las sales.

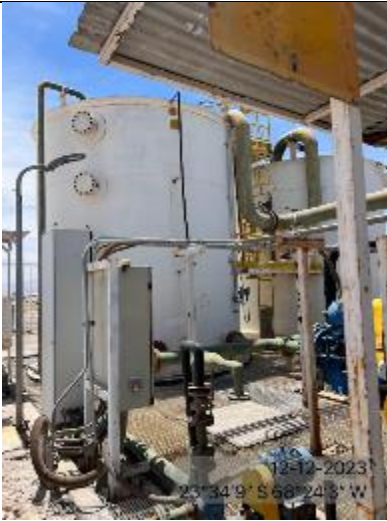
Fotografía 6: Planta de Aforo

| Descripción Hallazgo | Vista Planta de Aforo | | |

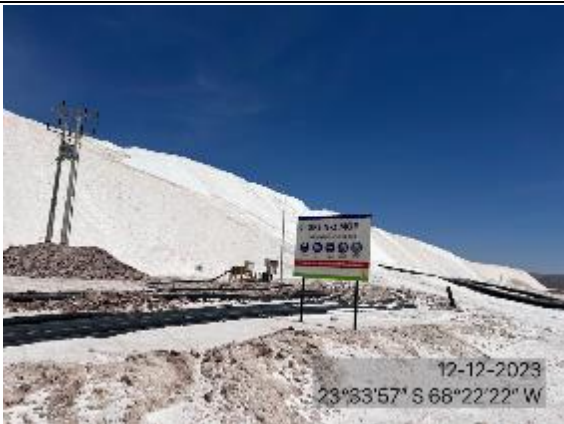
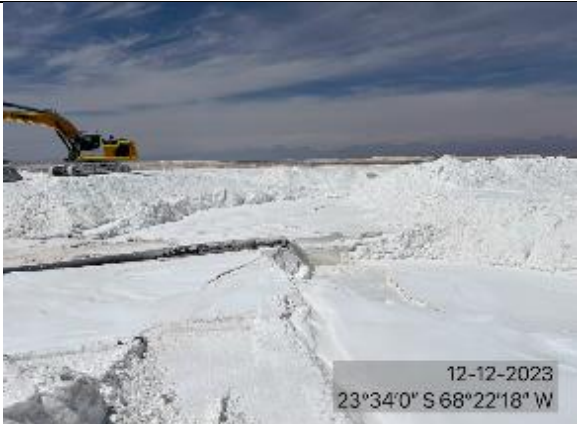
Fotografía 7: DPS N-3 MOP

| Descripción Hallazgo | DPS N-3 MOP | | |

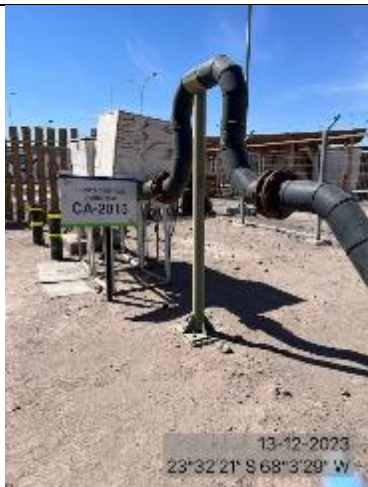
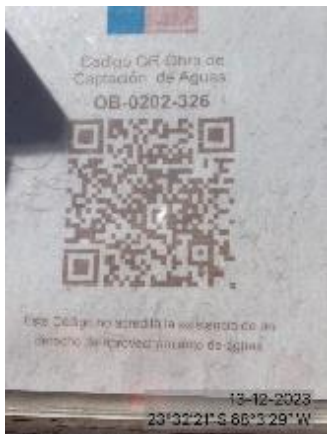
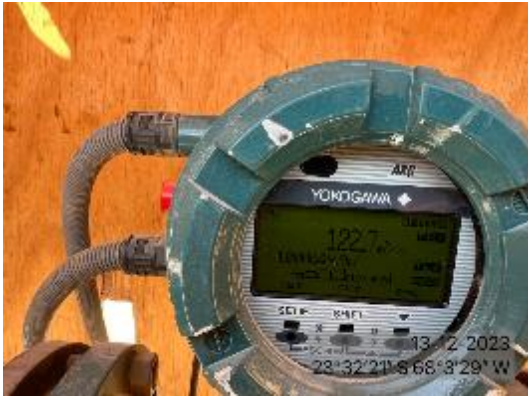
Fotografía 8: Pozo CA-2015

El agua que se extrae de los pozos es conducida mediante tubería superficial que sigue el trazado en línea recta hasta el sector del pozo CA-2015, desde donde se conduce hasta los sectores MOP y SOP en una extensión total de 51 km, en cumplimiento con lo definido en el considerando 8.3.4 de la RCA N°226/2006. En la Figura 6 se visualiza la ubicación de los pozos autorizados en el sector:

| Descripción Hallazgo | Pozo de extracción de agua industrial CA-2015 | | |

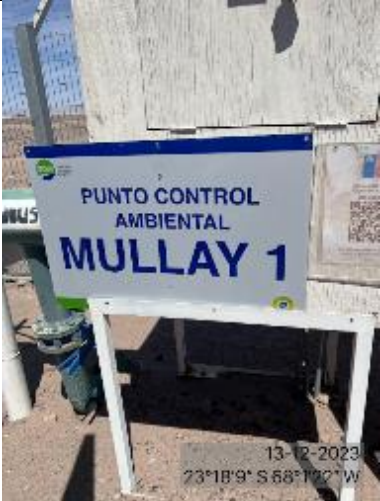
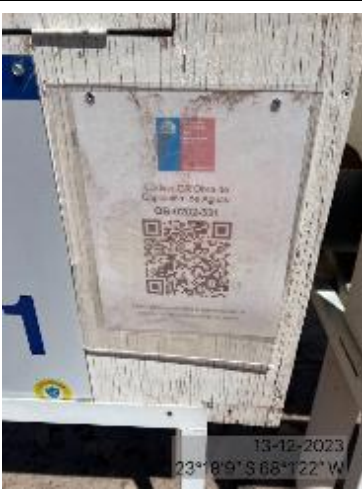
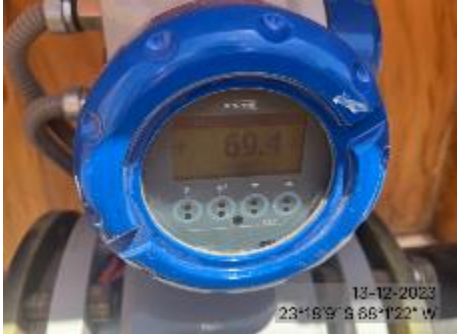
Fotografía 9: Pozo Mullay 1

| Descripción Hallazgo | Pozo de extracción de agua industrial Mullay 1 | | |

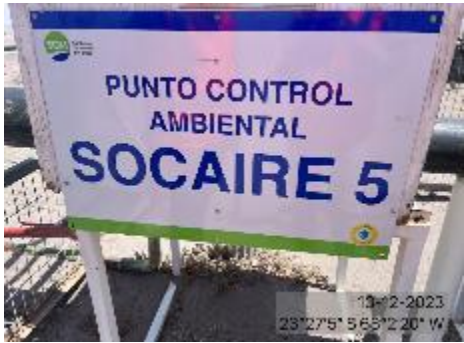
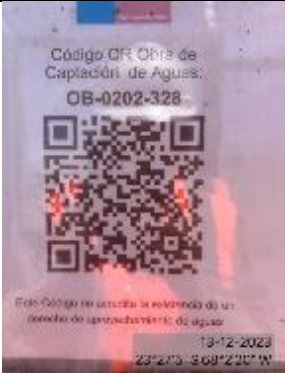
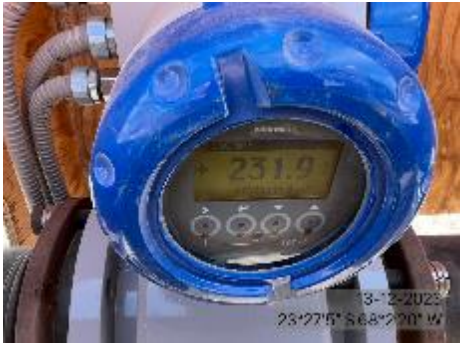
Fotografía 10: Pozo Socaire 5

| Descripción Hallazgo | Pozo de extracción de agua industrial Socaire 5 | | |

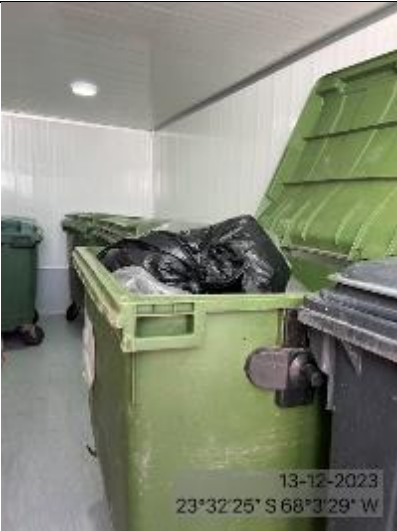
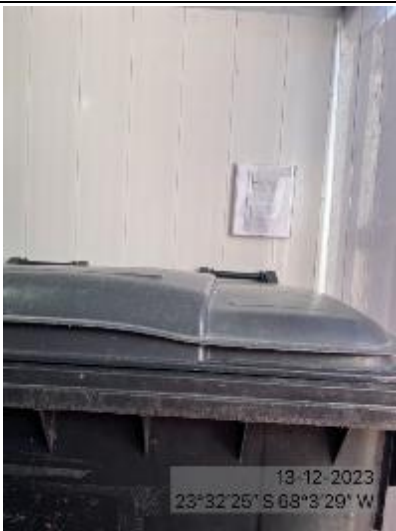
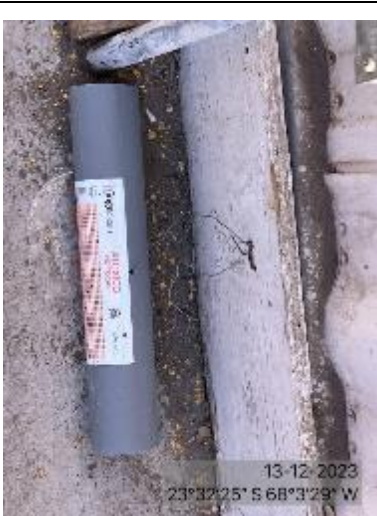
Fotografía 11: Sala de basuras

| Descripción Hallazgo | Visita Sala de basuras | | |

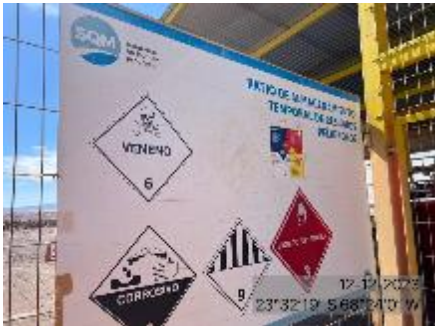
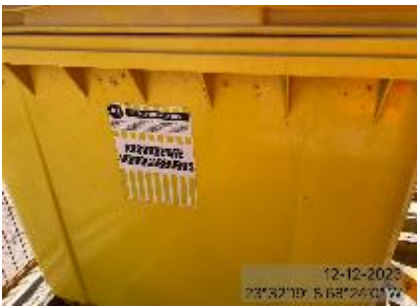
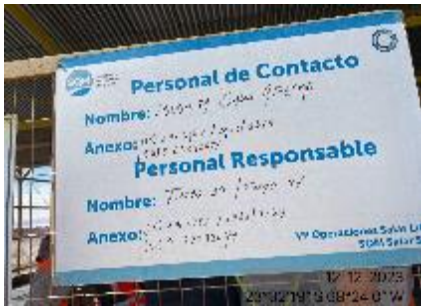
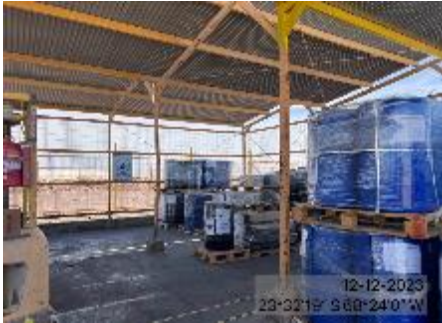
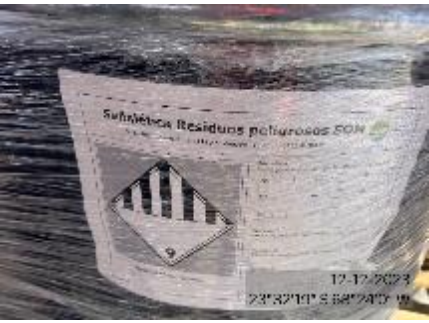
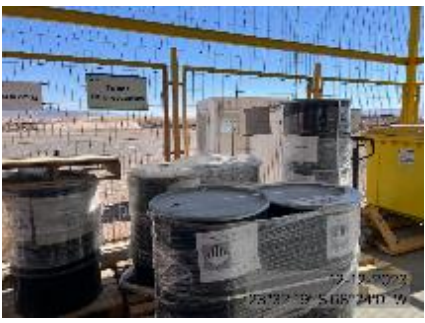
Fotografía 12: Bodega de Residuos Peligrosos

| Descripción Hallazgo | Visita bodega de almacenamiento de residuos peligrosos | | |

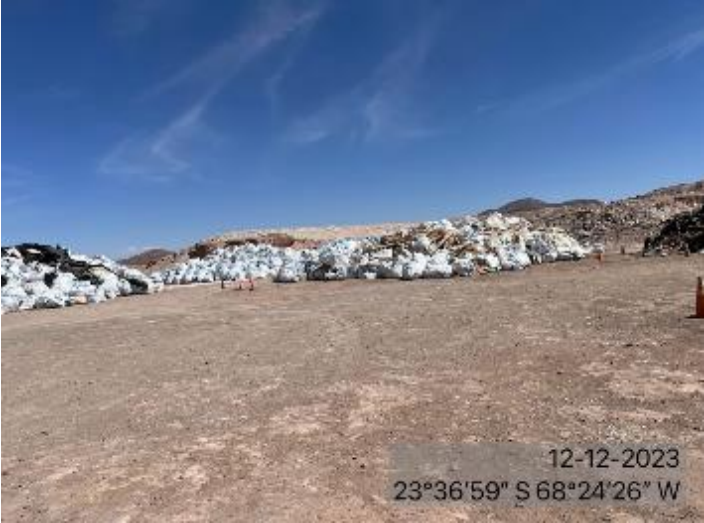
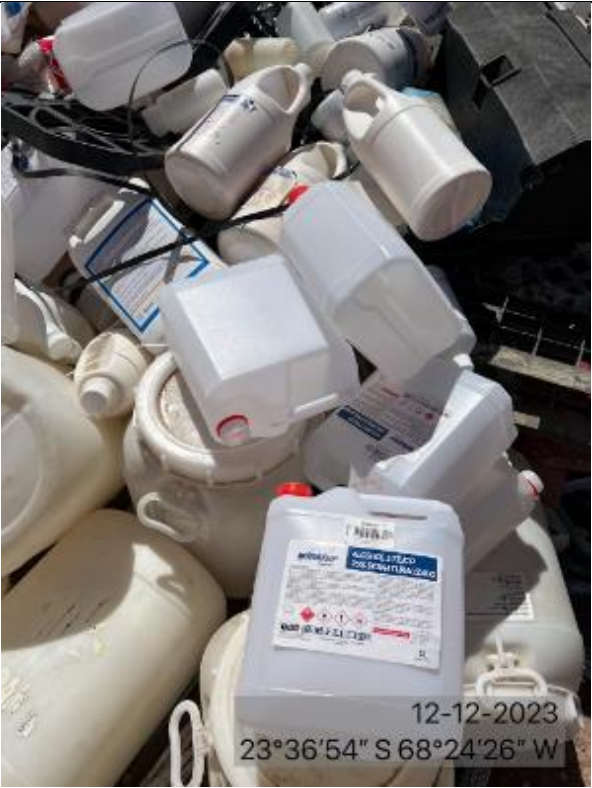
Fotografía 13: Vertedero Cañón del Diablo

| Descripción Hallazgo | Visita vertedero Cañón del Diablo | | |

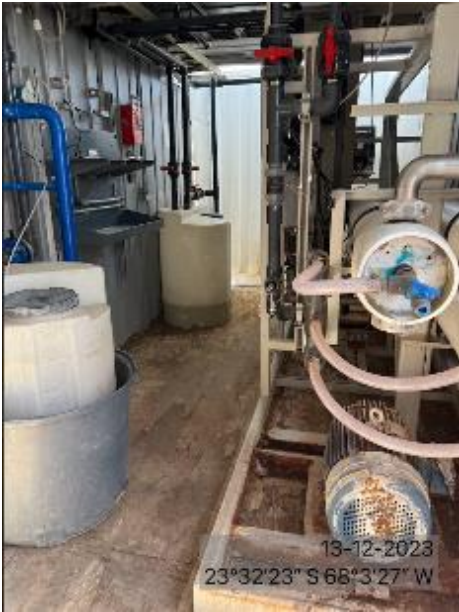
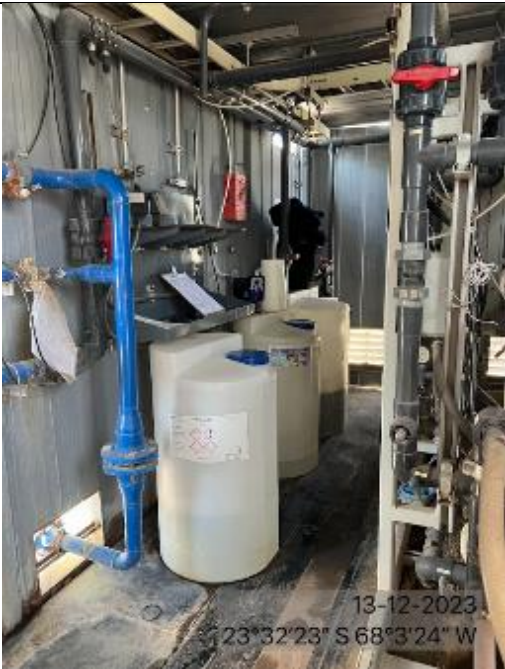
Fotografía 15: Planta de Osmosis Campamento

| Descripción Hallazgo | Visita Planta de osmosis sector Campamento | | |

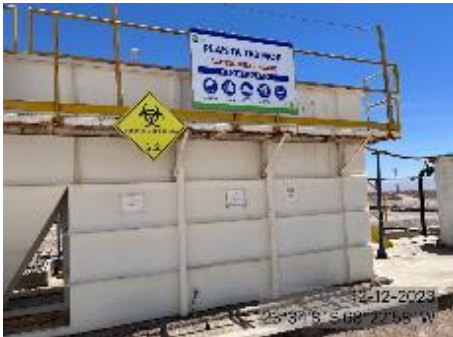
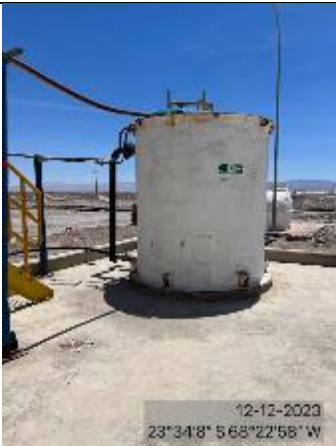
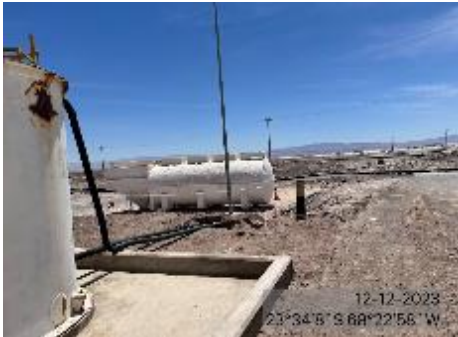
Fotografía 16: Planta TAS MOP

Durante la actividad de terreno se revisa la operación de la Planta de tratamiento de aguas servidas (PTAS) existente en el área MOP, la que se encuentra en proceso de recambio para incrementar su capacidad. Además, se revisa la PTAS del sector de Campamento Andino, que tiene una capacidad de 63 m³/día. En la visita se constata emanación de olor molesto por falla de bomba de la cámara principal, lo fue subsanado a la brevedad, demostrando la atención a corrección de fallas.

- La Planta de tratamiento del área MOP se encuentra en proceso de ser reemplazada.
- La Planta del campamento tiene una capacidad de 63m<sup>3</sup>/día.
- En la PTAS de Campamento se detecta olor molesto por falla de bomba de cámara principal.

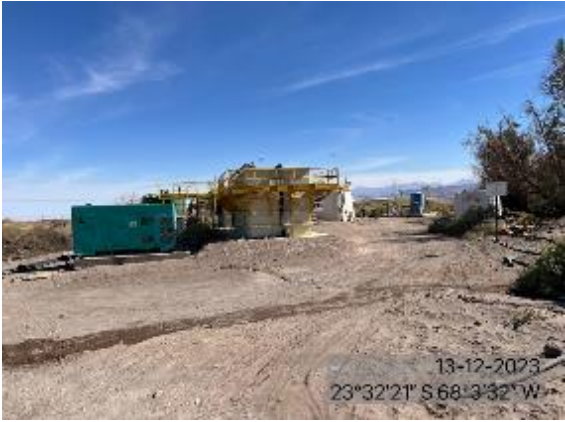
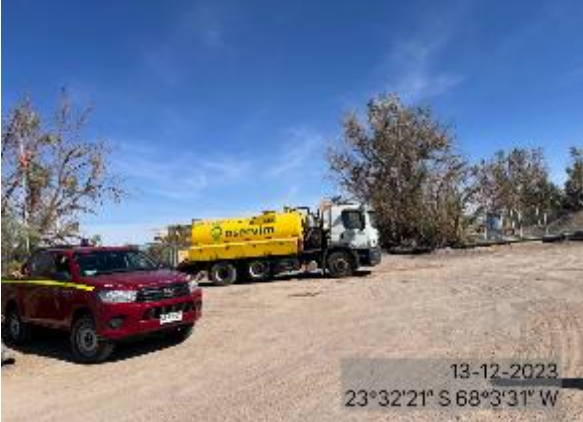
Fotografía 17: Planta TAS MOP

| Descripción<br>Hallazgo | Vista Planta TAS Campamento | | |
