**Cliente:** SQM SALAR SPA **RUT:** 79.626.800-K  
**Dirección:** ANÍBAL PINTO 3228, SAN PEDRO DE ATACAMA - ANTOFAGASTA  
**Proyecto:** MONITOREO HIDROGEOLÓGICO EN SALAR DE ATACAMA Y SALAR DEL CARMEN

**Nombre Punto:** AFORO QUEBRADA AGUAS BLANCAS  
**OESTE**

## ANEXO TÉCNICO AFORO QUEBRADA AGUAS BLANCAS OESTE

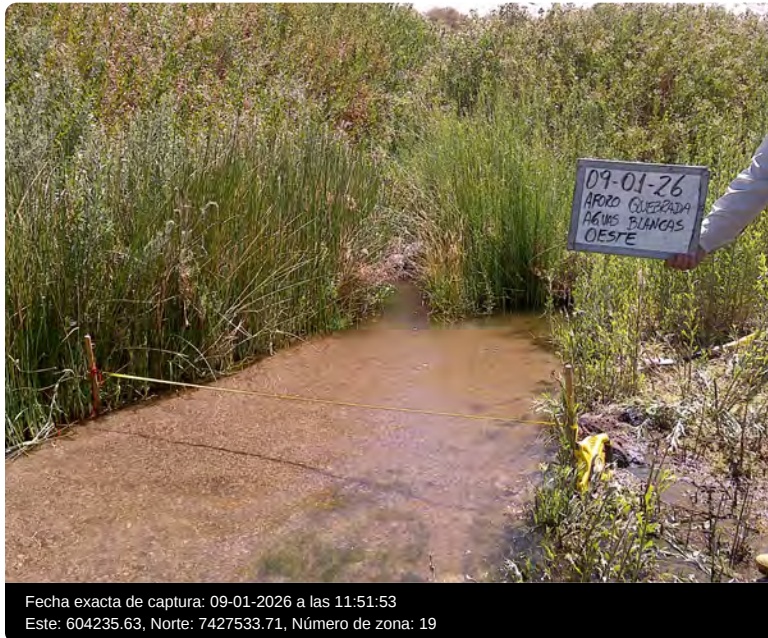
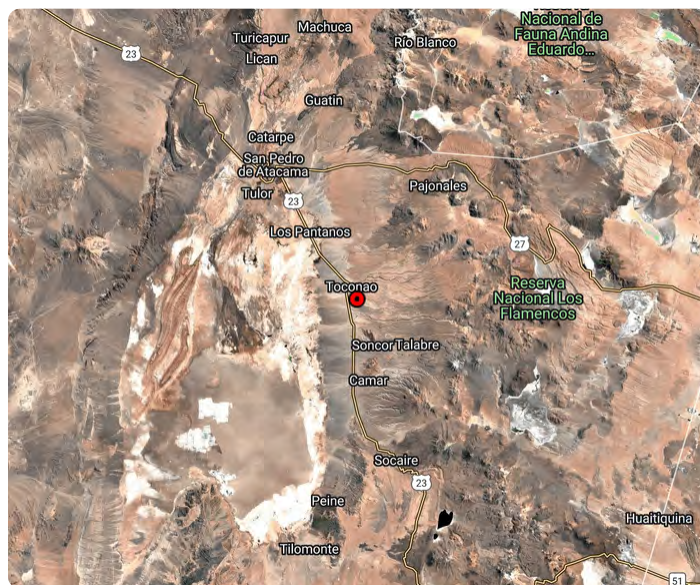
**Nombre Punto:** **AFORO QUEBRADA AGUAS BLANCAS OESTE**  
**Instrumento Ambiental:** **Sin RCA**

**Coordenadas UTM WGS84**

Este: 603683  
Norte: 7427544

**Sector:**  
**TALABRE**

**Comuna/Región:**  
**SAN PEDRO DE ATACAMA, REGION DE ANTOFAGASTA**
