**INFORME N°14 DEL PLAN DE SEGUIMIENTO AMBIENTAL
HIDROGEOLÓGICO PROYECTO CAMBIOS Y MEJORAS
DE LA OPERACIÓN MINERA EN EL SALAR DE ATACAMA**

N° 2014-097

**“INFORME DE MONITOREO SEMESTRAL ACTUALIZADO A
DICIEMBRE DE 2013”**

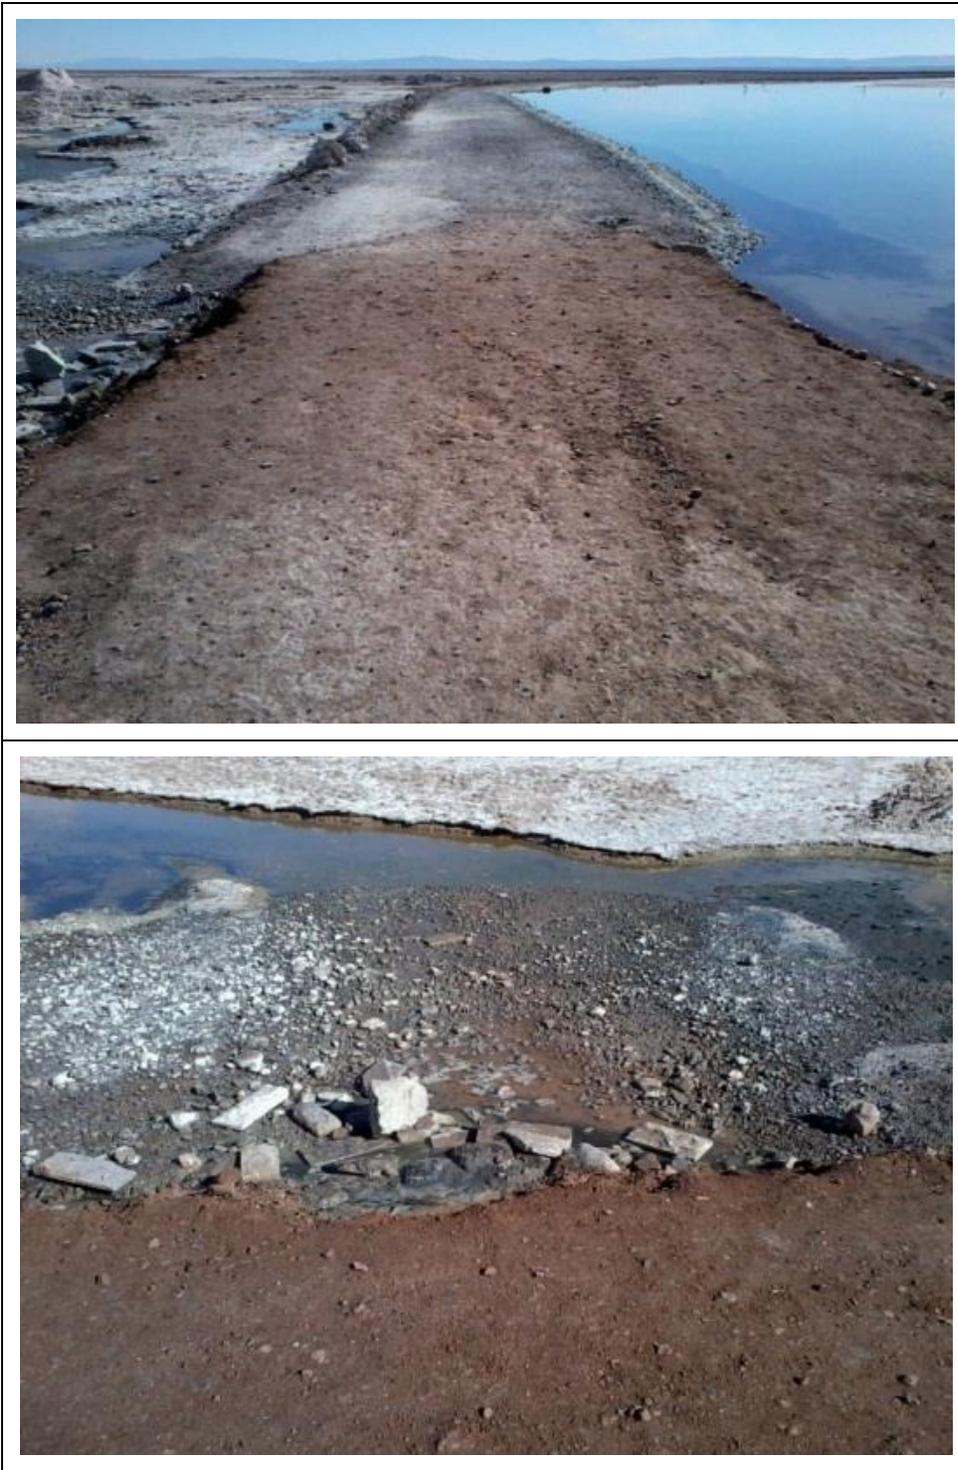
Figura 4-129: Arreglo realizado al camino en el sector turístico de la laguna Chaxa

Por lo anterior, como parte de la visita semestral que realiza GeoHidrología (realizada el 5 de diciembre de 2012), se visitó la estación de aforo del puente San Luis para corroborar la limpieza de ésta y el arreglo del corte de camino que se produjo por las lluvias de febrero de 2012, sin embargo se encontró con que el camino peatonal turístico se había vuelto a cortar dos meses después del arreglo realizado en julio. La reparación definitiva se realizó en septiembre de 2013 ya que aguas arriba del puente San Luis se instaló una colonia de nidificación de flamencos, por lo que CONAF suspendió los trabajos hasta el término de ésta. En la Figura 4-129 se muestran 2 fotografías que dan cuenta del arreglo realizado.
