**INFORME N°15 DEL PLAN DE SEGUIMIENTO AMBIENTAL
HIDROGEOLÓGICO PROYECTO CAMBIOS Y MEJORAS
DE LA OPERACIÓN MINERA EN EL SALAR DE ATACAMA**

N° 2014-204

**“INFORME DE MONITOREO SEMESTRAL ACTUALIZADO A JUNIO
2014”**

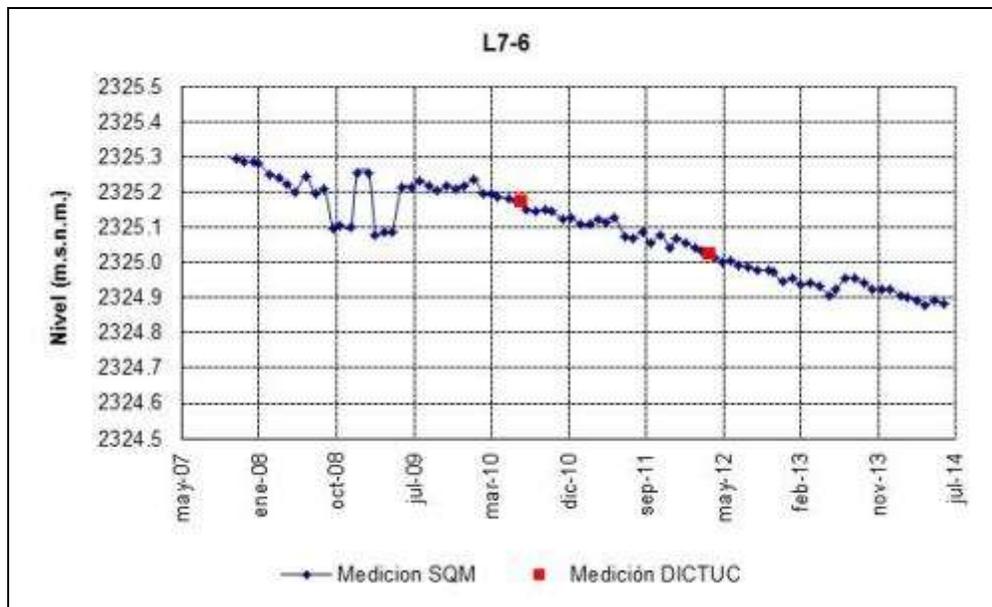
Figura 4-12: Nivel mensual observado en el pozo de bombeo Mullay 1

El pozo Mullay 1 (Figura 4-12) comenzó a operar como pozo de bombeo el día 15 de septiembre de 2008. Dado que fue necesario implementar un sistema de medición de niveles (línea de aire) se modificó el punto de referencia quedando la cota definitiva en 2.404,129 m.s.n.m.

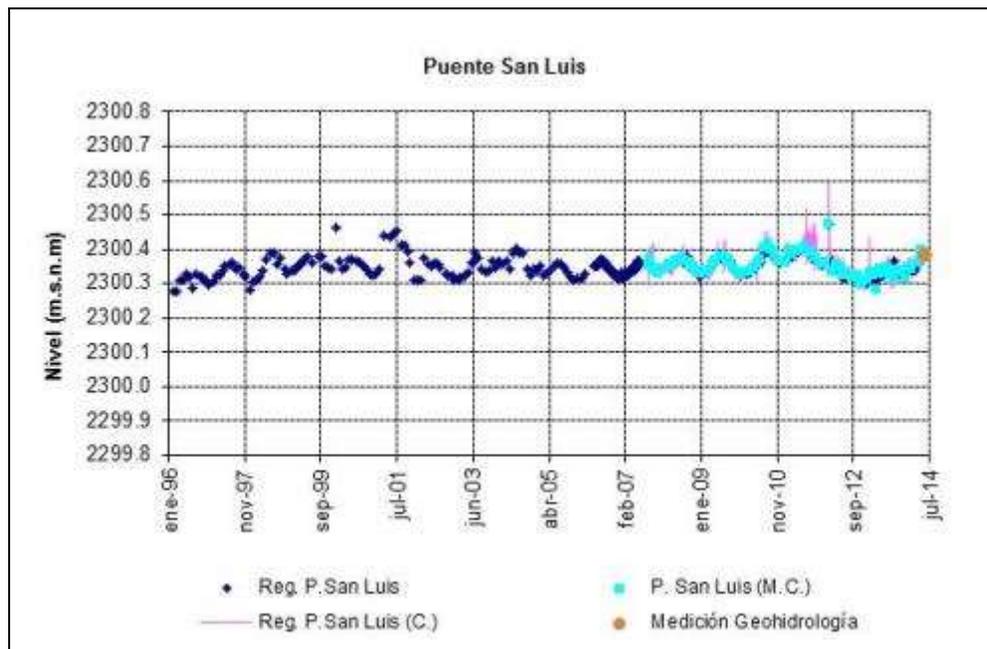
En la gráfica de la reglilla del Puente San Luis, se puede apreciar la disminución de nivel posterior a la precipitación de febrero de 2012, esto debido a la rotura del muro de represamiento de la estación de aforo del mismo nombre (que corresponde a un camino dentro del centro turístico Chaxa). Esta rotura fue reportada en el informe N°13 del PSAH del proyecto y se logró reparar en septiembre de 2013, en la Figura 4-131 se puede apreciar la disminución de caudal en la estación de aforo. Mayor detalle de esta situación se presenta en la sección 4.1.5.

Figura 4-66: Nivel mensual observado en la reglilla Puente San Luis (“C.” medición continua, “M.C.” medición manual)

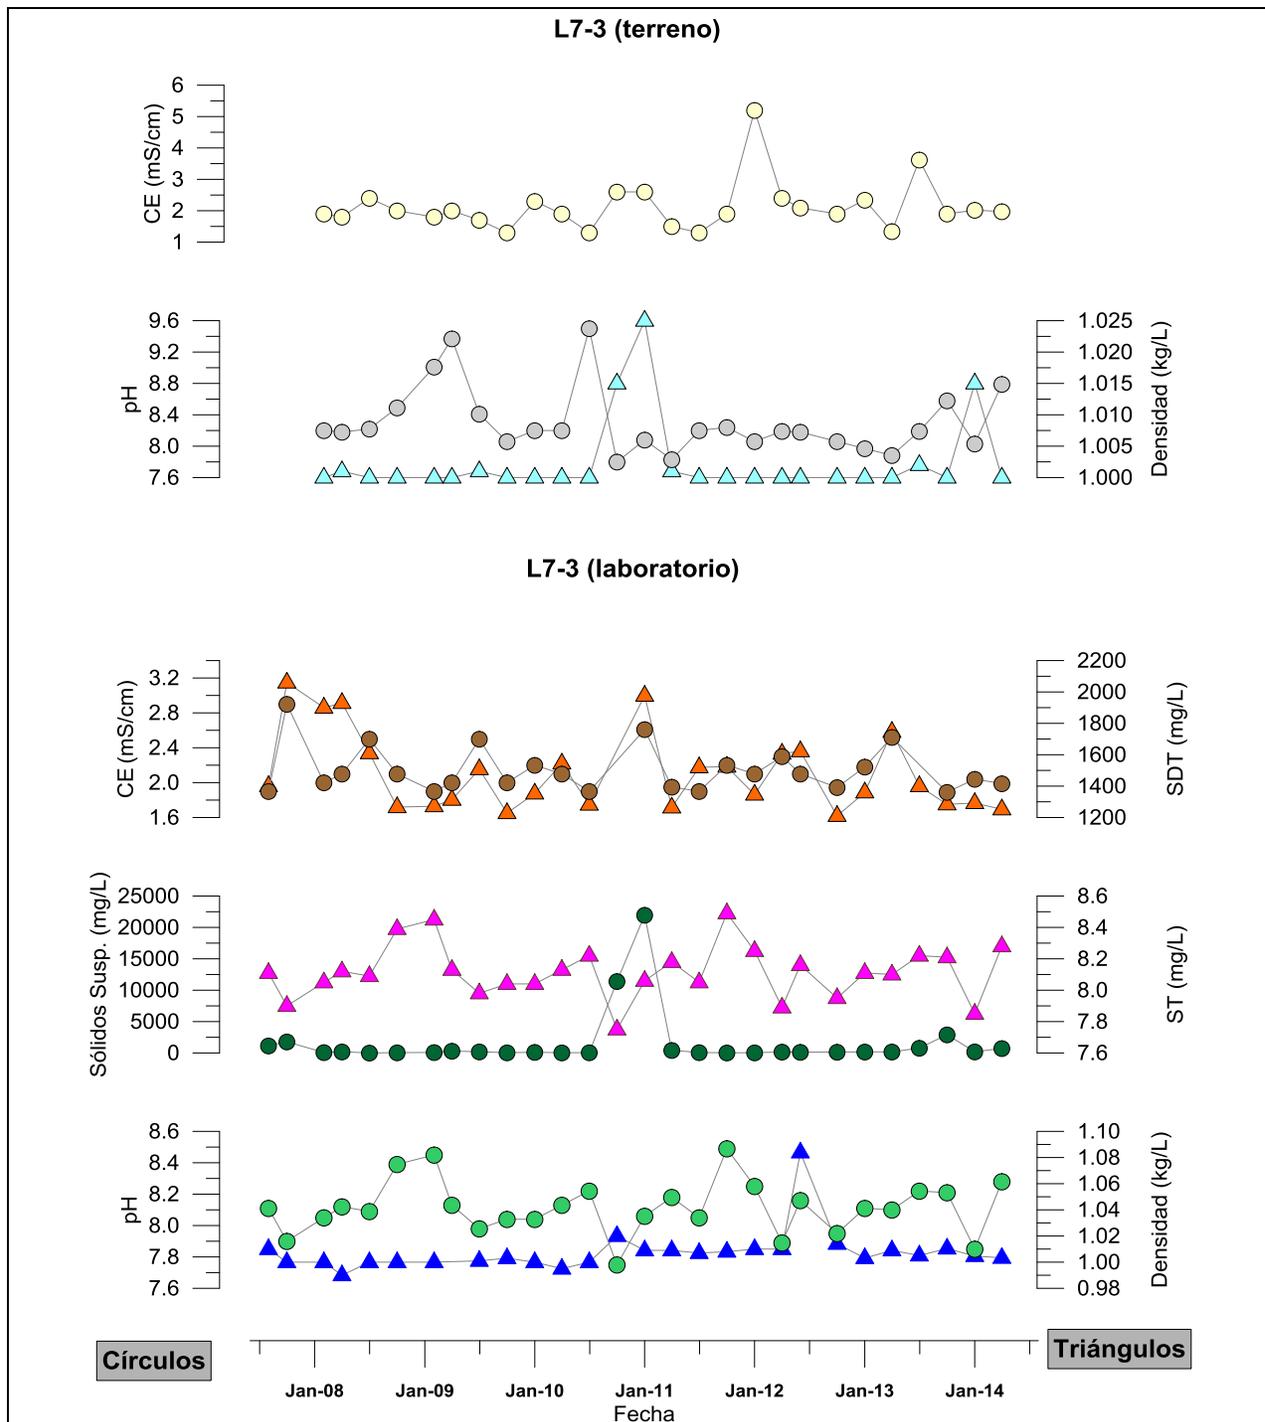
Figura 4-111: Resultados de análisis físico-químico del pozo L7-3³

³ Para evitar problemas de escala, en la serie de SDT se sacó el dato de octubre de 2010, correspondiente a 6.990 mg/L, y en la serie de Sólidos Suspendidos se sacaron los datos de octubre de 2010 y enero de 2011, correspondientes a 11.409 mg/L y 21.965 mg/L.

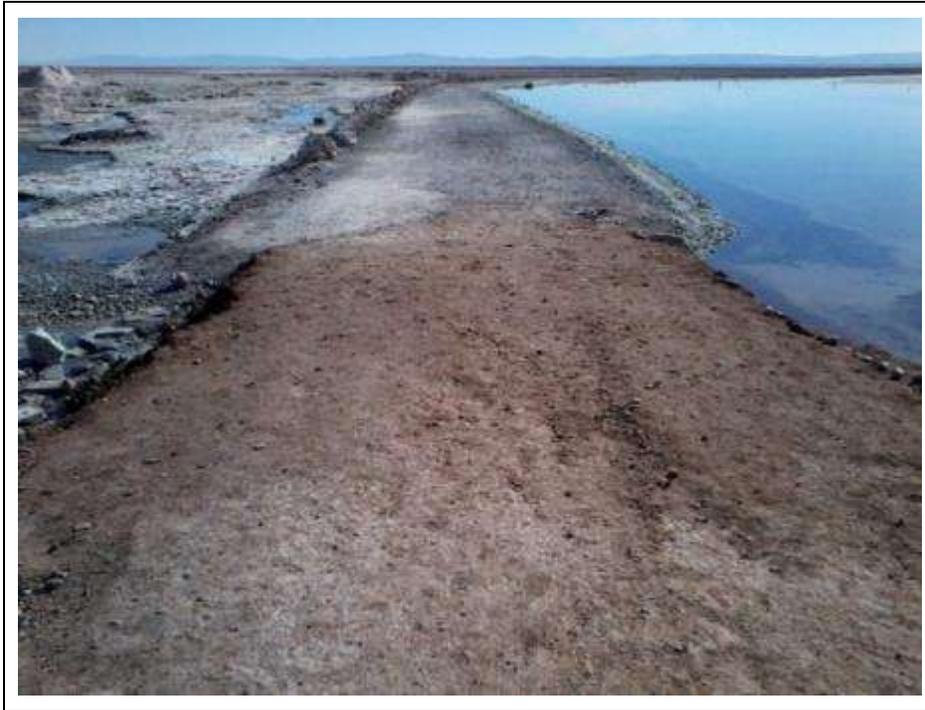
En la Figura 4-129 se muestran una fotografía que da cuenta del arreglo realizado.

Figura 4-129: Arreglo realizado al camino en el sector turístico de la laguna Chaxa (Diciembre 2013)

La situación descrita anteriormente, explica en parte la disminución del caudal observada en la estación de aforo del puente San Luis dado el by-pass que se generó provocando que parte del caudal no pasara por la estación de aforo.

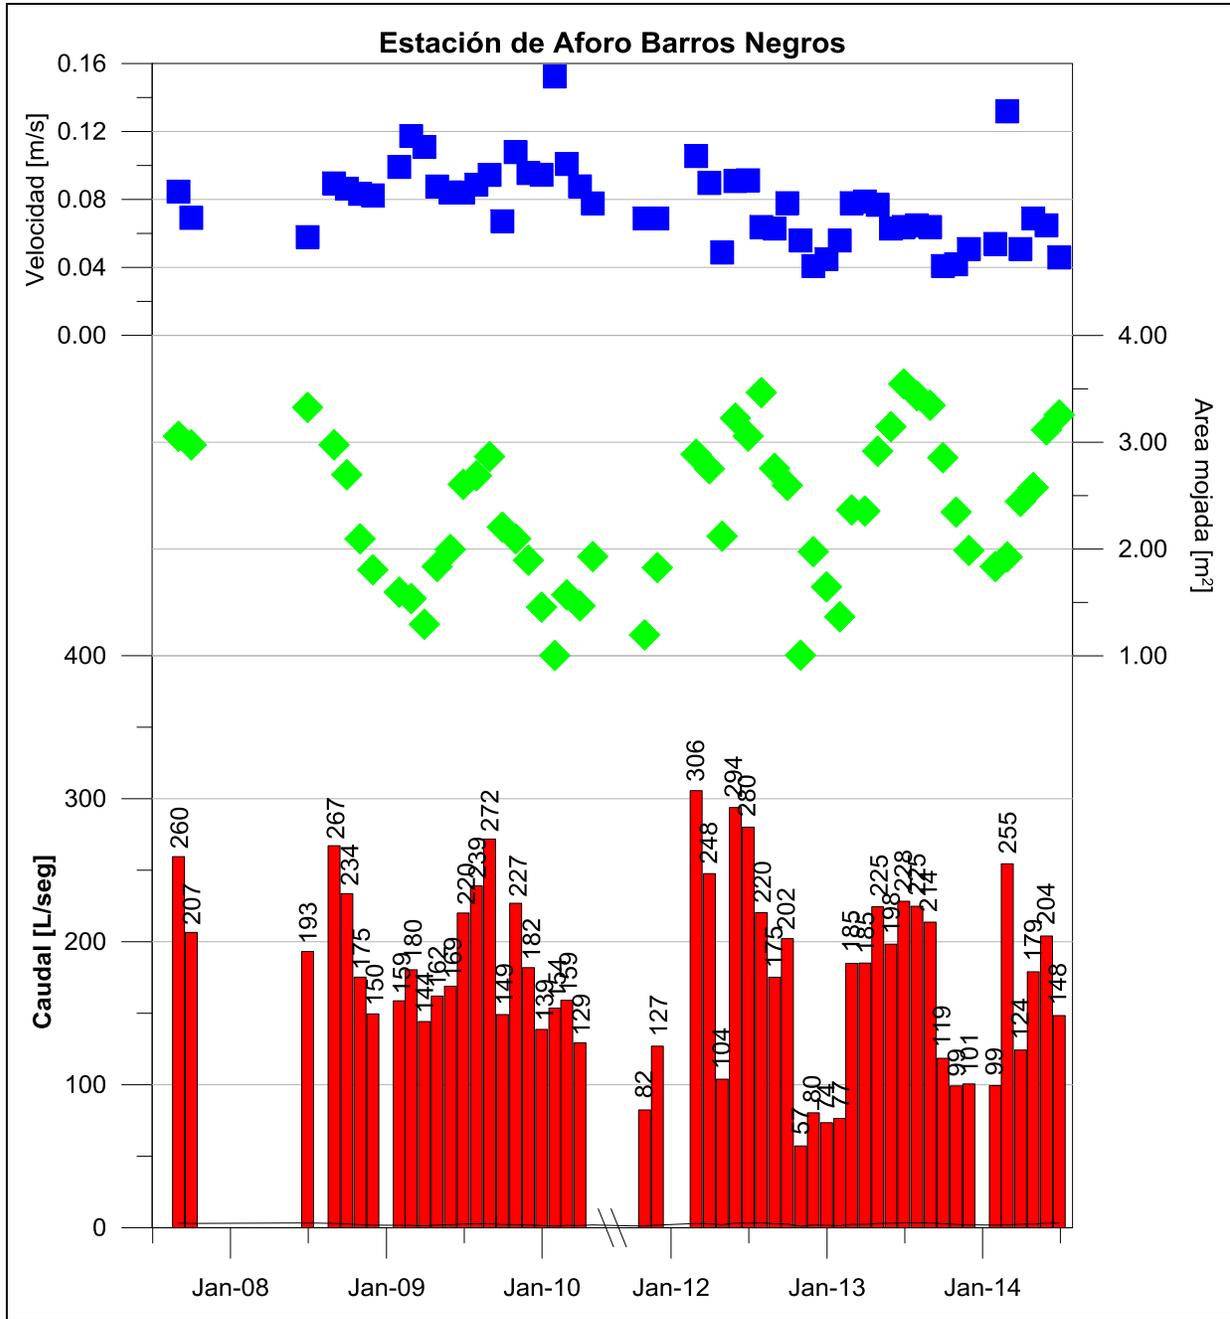
Figura 4-130: Aforo Barros Negros. En barra roja caudal aforado por método manual, en azul velocidad (m/s) y en verde área mojada (m²)

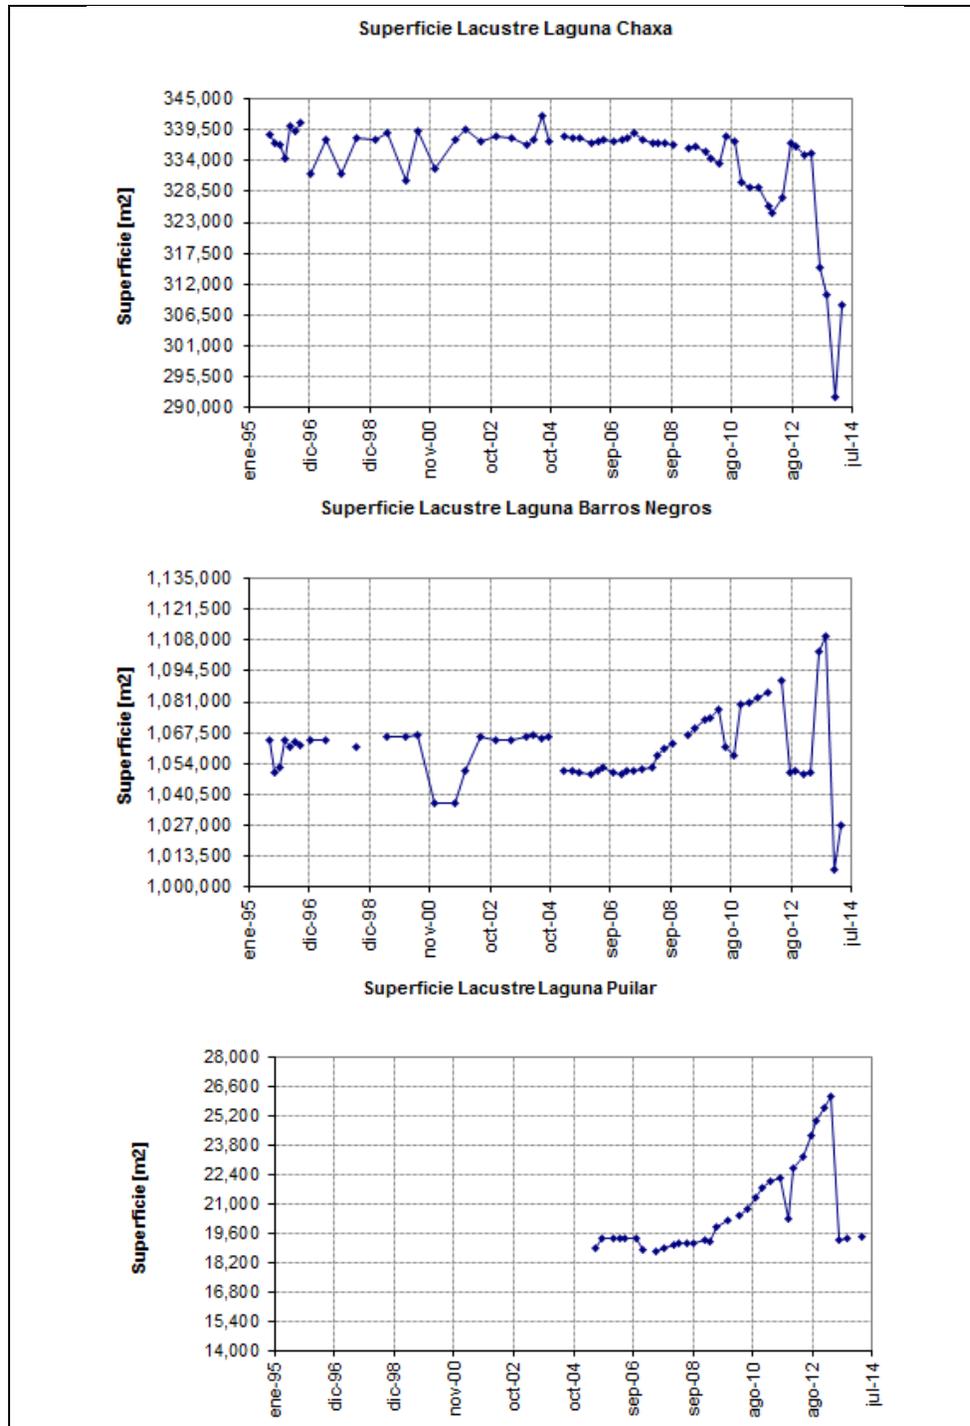
Figura 4-132: Evolución de Superficie lacustre sistema Soncor medida por CONAF (Medición a través de estacas perimetrales)

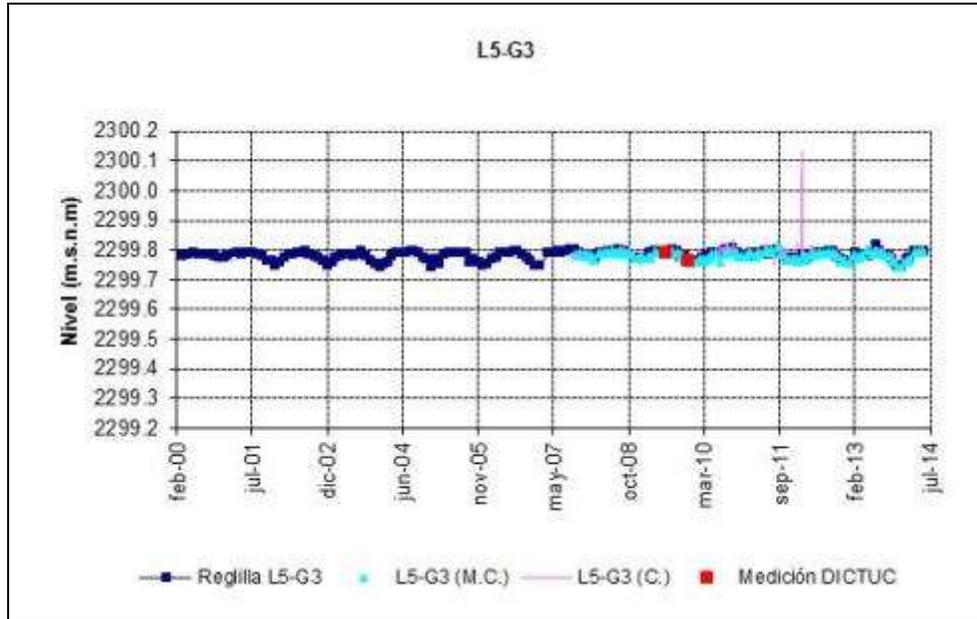
En la reglilla L5-G3 no se cuenta con datos de registro continuo durante la segunda quincena del mes de diciembre de 2012, ya que el transductor presentó un problema de comunicación con el aparato de recepción (*palm*). Por lo anterior se chequeó el cable *vented* de comunicación y *palm*, para descartar posible falla y realizar los cambios pertinentes, para lo cual se realizaron posteriormente 2 visitas al punto de monitoreo para verificar el funcionamiento de los equipos de medición continua.

Figura 4-163: Nivel mensual observado en la reglilla L5-G3. (Línea azul: datos históricos; puntos rojos: medición manual en reglilla con registros de datos continuos – M.C.; línea magenta: datos continuos)

con el aparato de recepción (*palm*). Por lo anterior se chequeó el cable *vented* de comunicación y *palm*, para descartar posible falla y realizar los cambios pertinentes, para lo cual se realizaron posteriormente 2 visitas al punto de monitoreo para verificar el funcionamiento de los equipos de medición continua y así evitar que esta situación se vuelva a repetir.

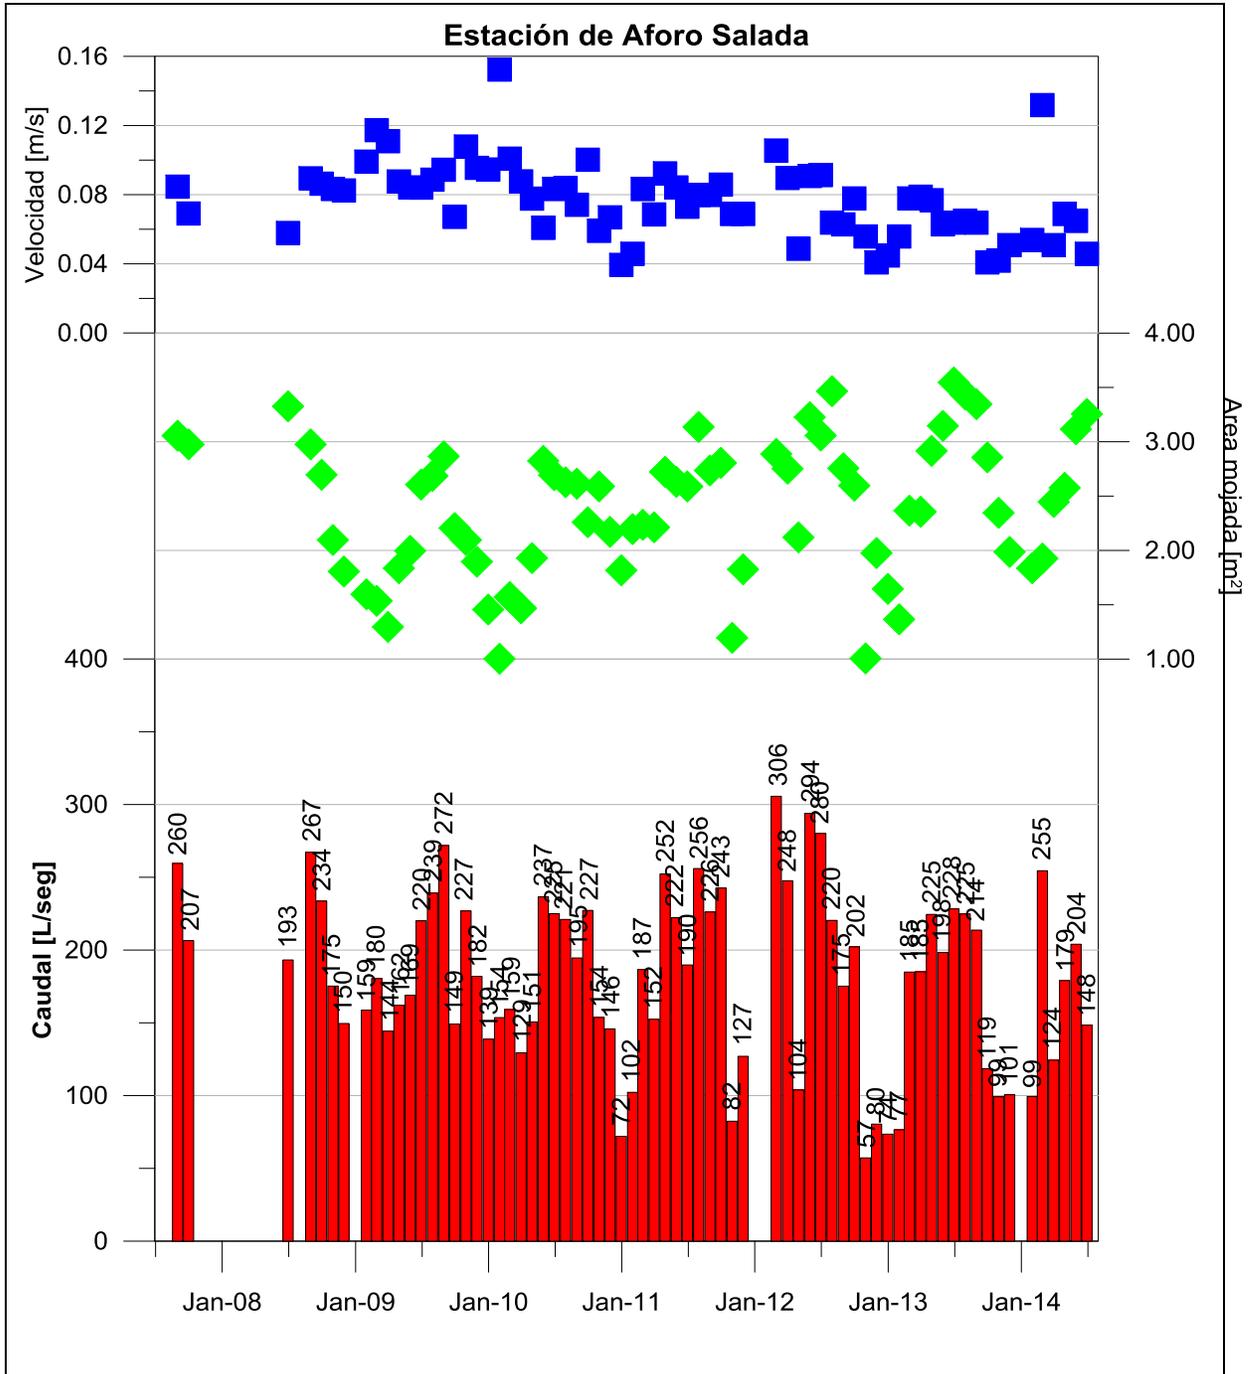
Figura 4-247: Aforo laguna Salada. En barra roja caudal aforado por método manual, en azul velocidad (m/s) y en verde área mojada (m²)

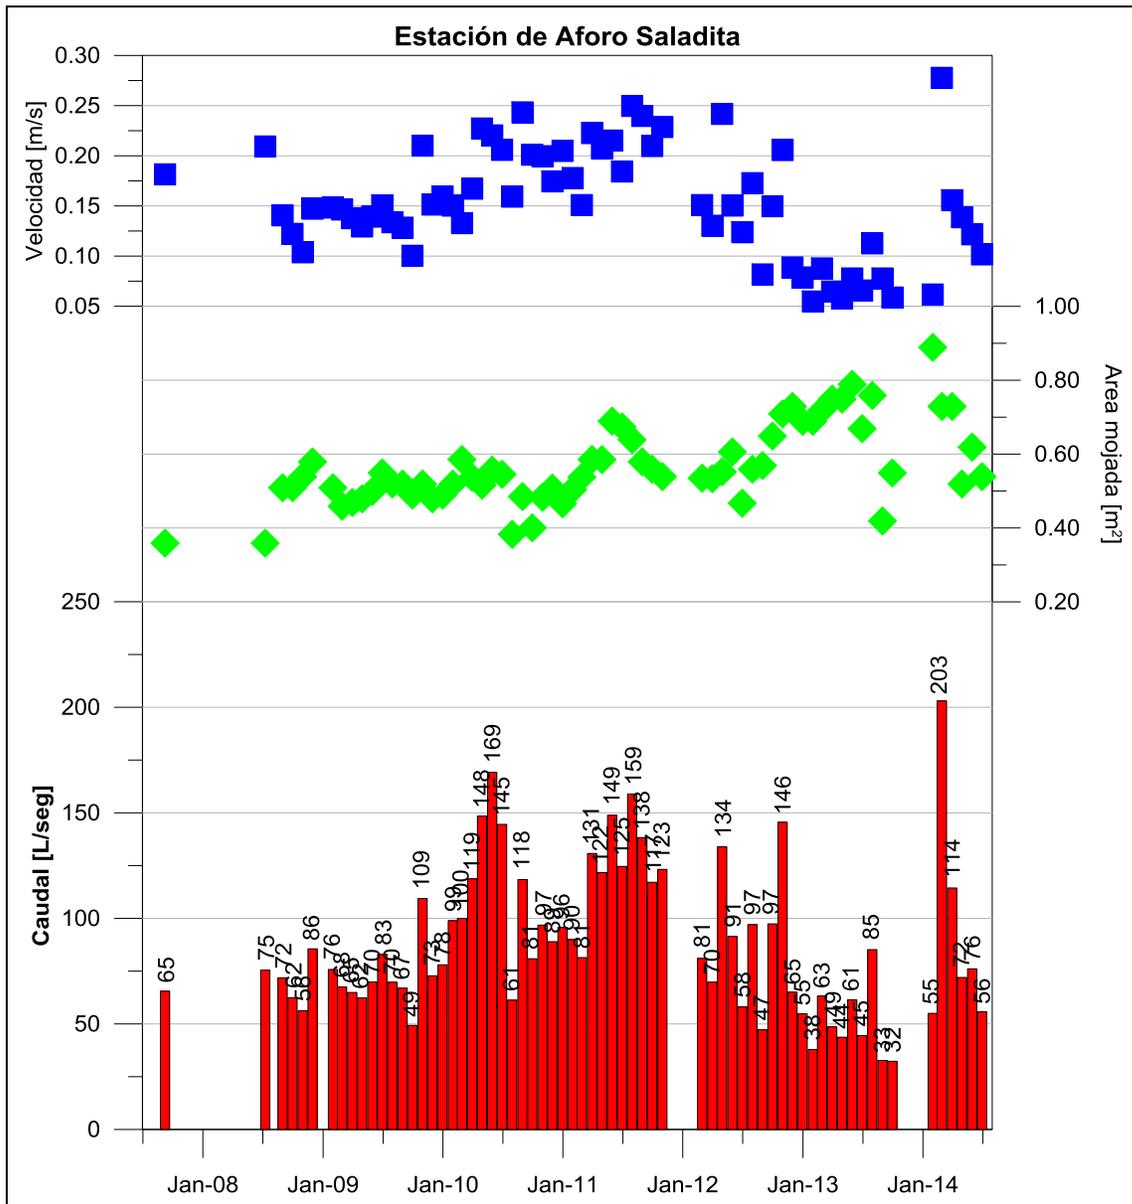
Figura 4-248: Aforo laguna Saladita. En barra roja caudal aforado por método manual, en azul velocidad (m/s) y en verde área mojada (m²)
