REPORTE SEMANAL- 099

Operación de Sistema de Riego de Algarrobos del Sector Quebrada – Camar

PdC/RES. EX. N° 38/ROL F-041-2016, Acción N°28

SQM SALAR DE ATACAMA
Gerencia de Medio Ambiente
VP Ejecutiva Negocio Litio

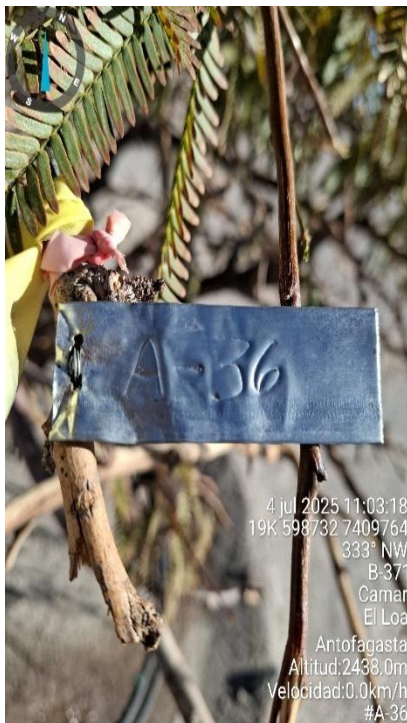
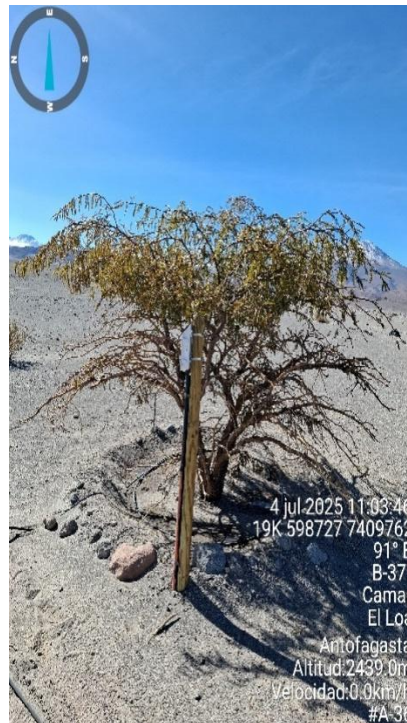
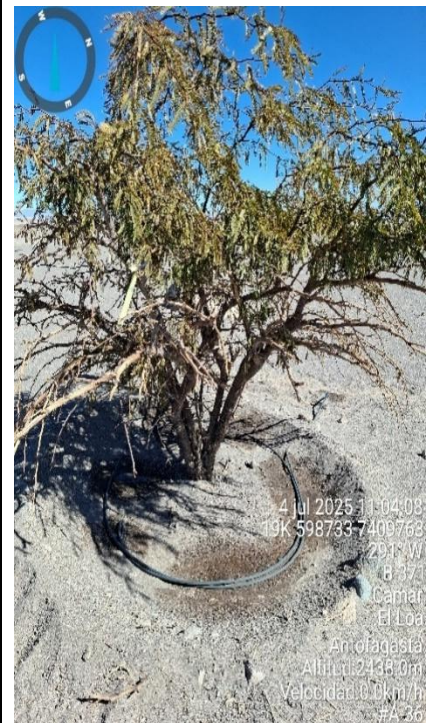
SISTEMA DE RIEGO EJEMPLAR - A36

Buenas tardes estimadas de seguimiento ambiental de SQM.
Esperando que se encuentren bien, se les solicita desde la unidad ambiental de Camar, la reparación de la red de riego de algarrobos en la quebrada de Camar. Debido a que el día viernes 15 de Agosto se suspendió la actividad "Riego de algarrobos". Debido a una fuga presentada cerca del individuo A-36. Se adjunta evidencia al respecto. Esperando que se pueda reparar prontamente, para poder continuar con el programa de riego según lo previsto. Me despido atentamente y quedo atento a sus respuestas.
Saludos cordiales

Junto con saludar, se informa que se toma conocimiento de la situación reportada respecto a la fuga en la red de riego de algarrobos, cercana al individuo A-36. Se gestionará la reparación correspondiente, de manera que el sistema se encuentre operativo para el próximo riego programado.

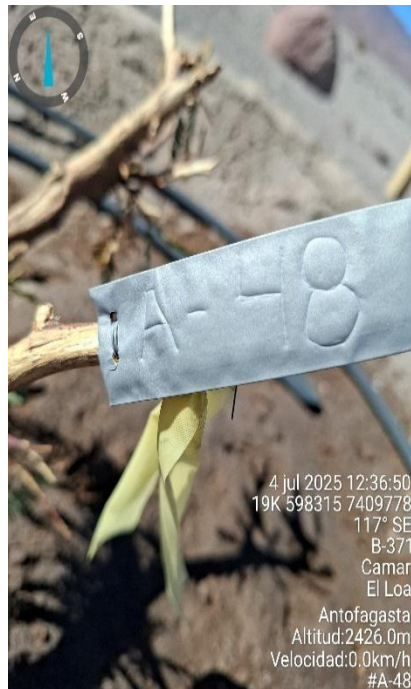
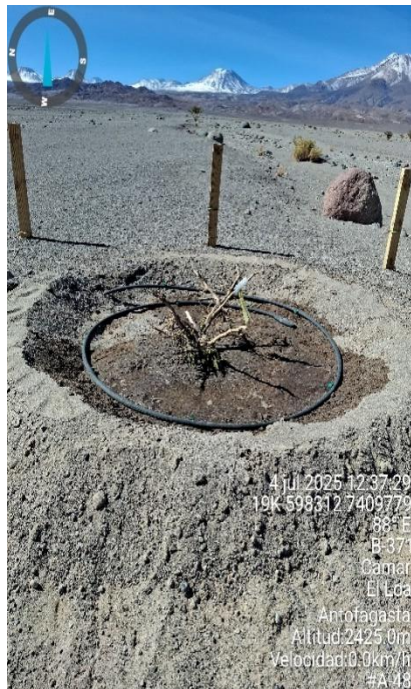
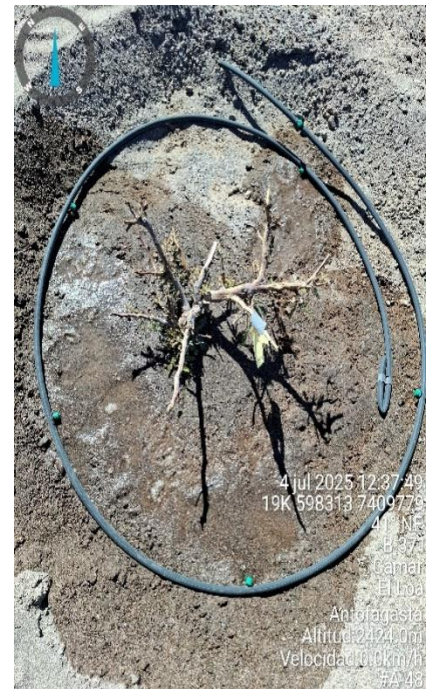
SISTEMA DE RIEGO EJEMPLAR - A48

Durante ja jornada, se superviso el correcto funcionamiento del sistema, revisando cañerías y conexiones de cada ejemplar. En esta inspección se detectaron filtraciones en las líneas que abastecen a los individuos AX-01 y A-48.

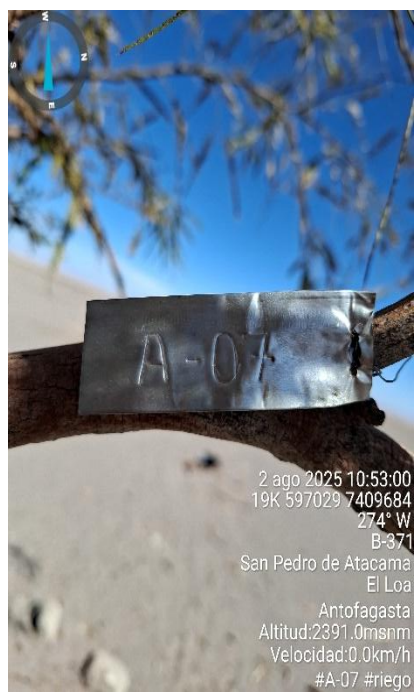
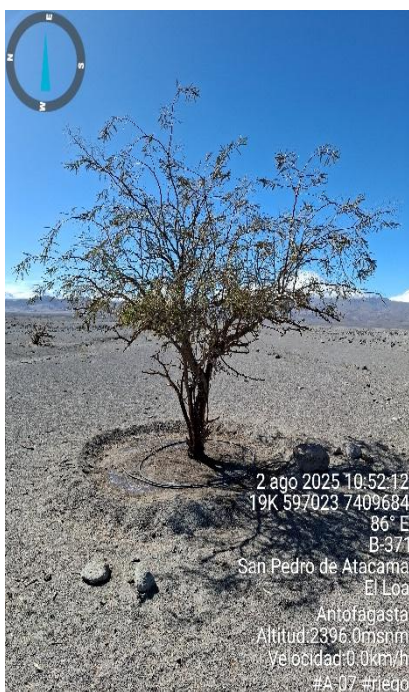
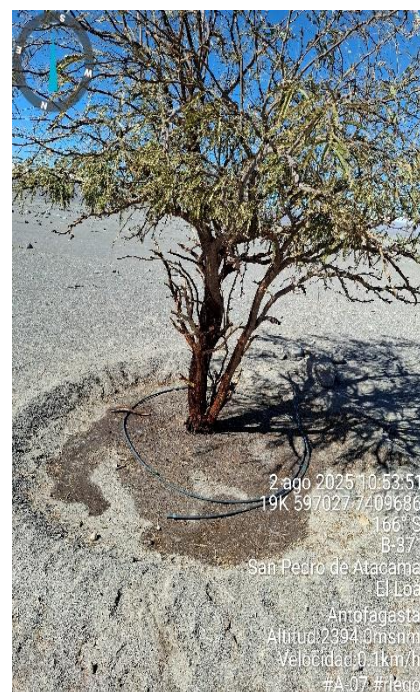
SISTEMA DE RIEGO EJEMPLAR- A07

Durante la supervisión se verificó el funcionamiento del sistema de riego, inspeccionando cañerías y conexiones. En este recorrido, se detectaron filtraciones de agua cercanas al ejemplar A-12 y goteros dañados en el ejemplar A-07, aparentemente ocasionados por mordeduras de zorro.

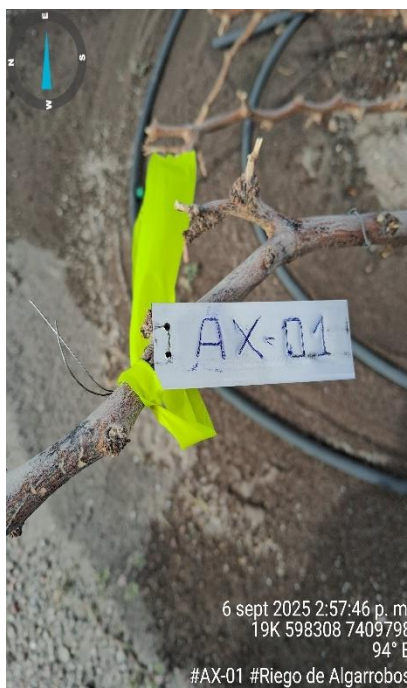
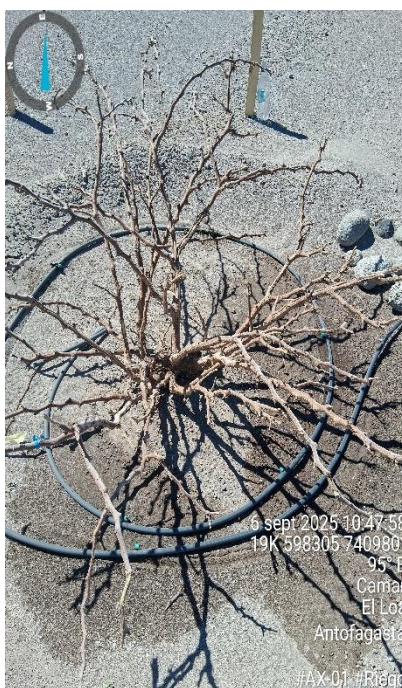
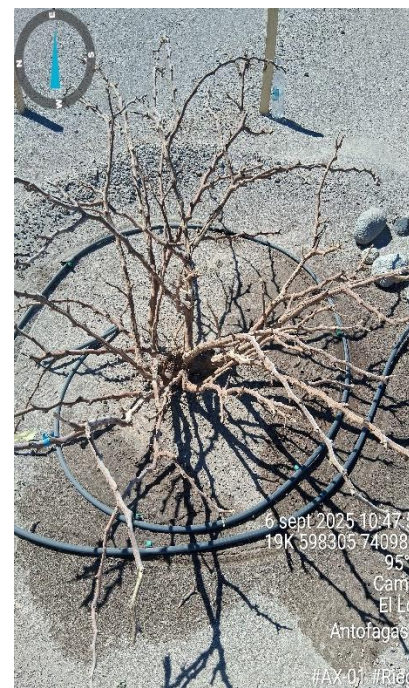
SISTEMA DE RIEGO EJEMPLAR - AX01

Se solicita revisar y ser reparado para el proximo riego la fuga de agua conexión AX-01
