## REPORTE SEMANAL- 109

Operación de Sistema de Riego de Algarrobos del Sector  
Quebrada – Camar

PdC/RES. EX. N° 38/ROL F-041-2016, Acción N°28

SQM SALAR DE ATACAMA  
Gerencia de Medio Ambiente  
VP Ejecutiva Negocio Litio

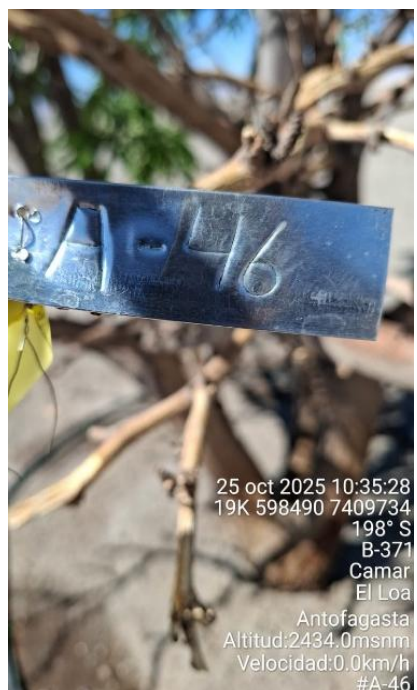
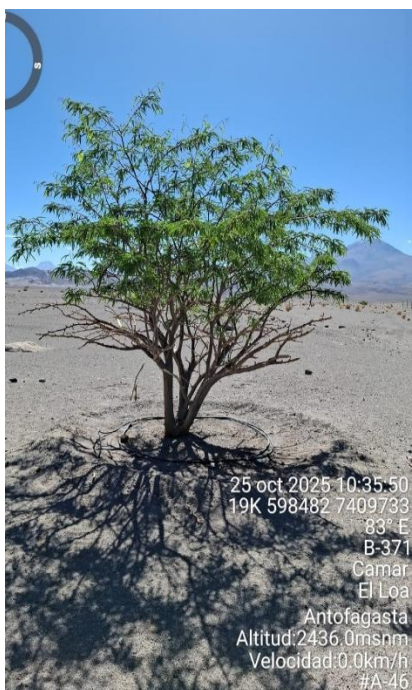
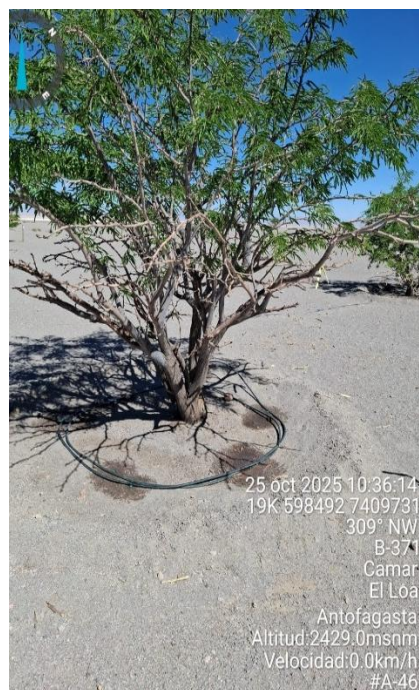
SISTEMA DE RIEGO EJEMPLAR - A46

Para los 37 algarrobos, se verifica el correcto funcionamiento de las tazas y línea de riego, donde se identificó una fuga de agua cercana a individuo A-46, la cual se reparó en el mismo momento.
