REPORTE SEMANAL- 114

Operación de Sistema de Riego de Algarrobos del Sector
Quebrada – Camar

PdC/RES. EX. N° 38/ROL F-041-2016, Acción N°28

SQM SALAR DE ATACAMA
Gerencia de Medio Ambiente
VP Ejecutiva Negocio Litio

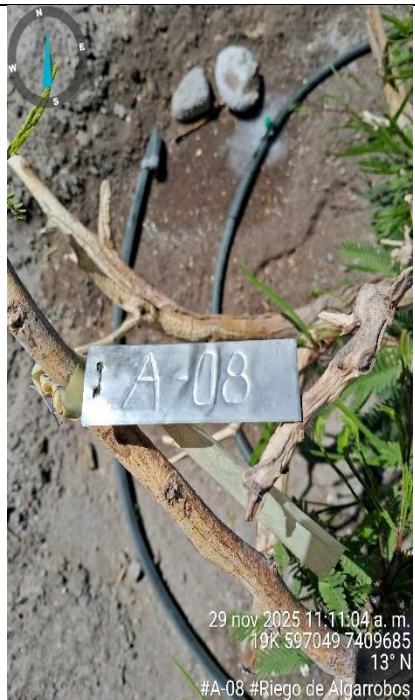
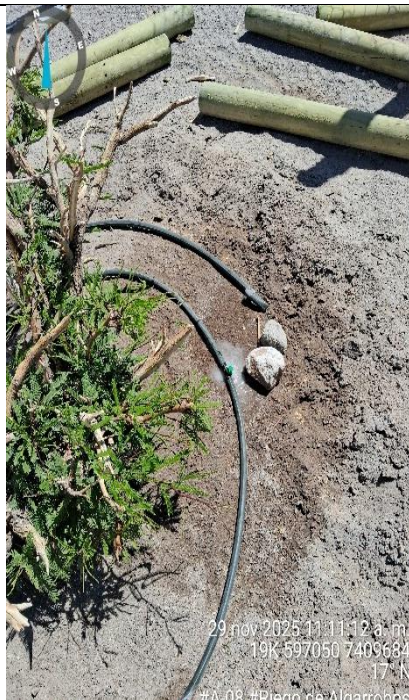
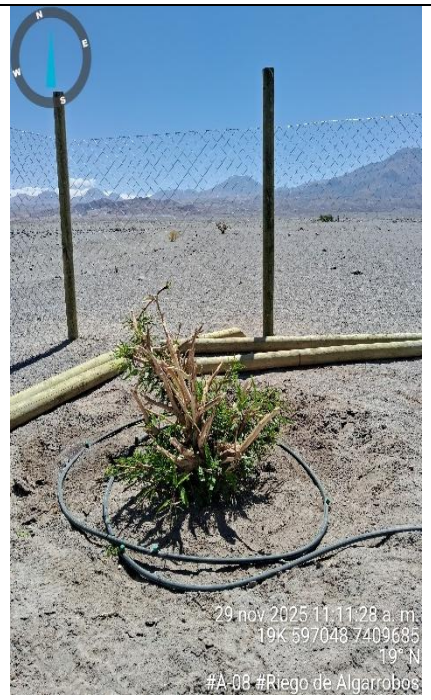
SISTEMA DE RIEGO EJEMPLAR - A08

Durante la jornada se supervisó la totalidad de los 37 ejemplares contemplados en el plan de riego, verificándose el correcto funcionamiento general del sistema de riego. No obstante, se realizó el recambio del gotero correspondiente al ejemplar A-08, debido a una falla detectada.

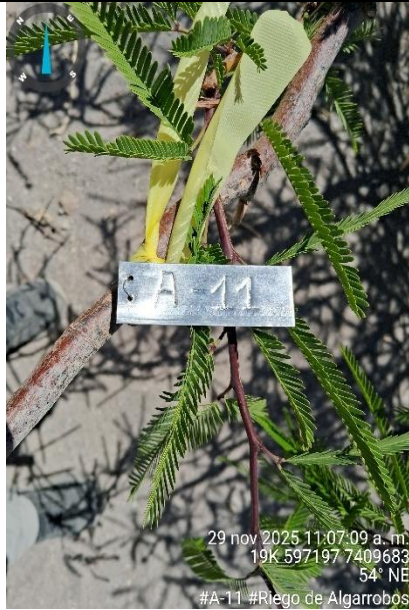
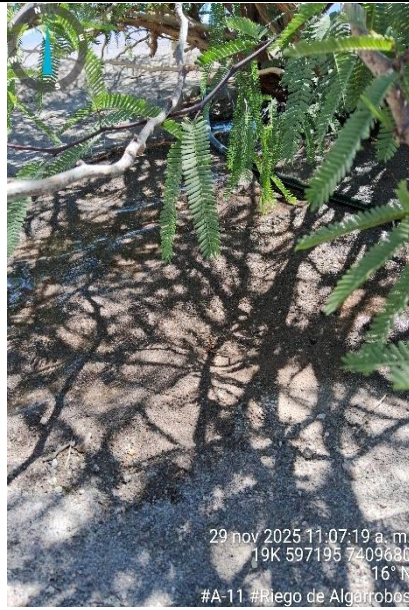
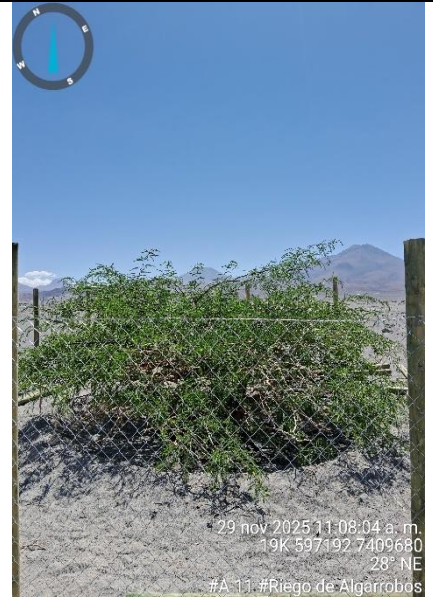
SISTEMA DE RIEGO EJEMPLAR – A11

Adicionalmente, se identificó una fuga de agua en cercanías de los individuos A-11 y A-12, asociada a una válvula del sistema, la cual fue reparada en el momento, restableciendo su correcto funcionamiento.

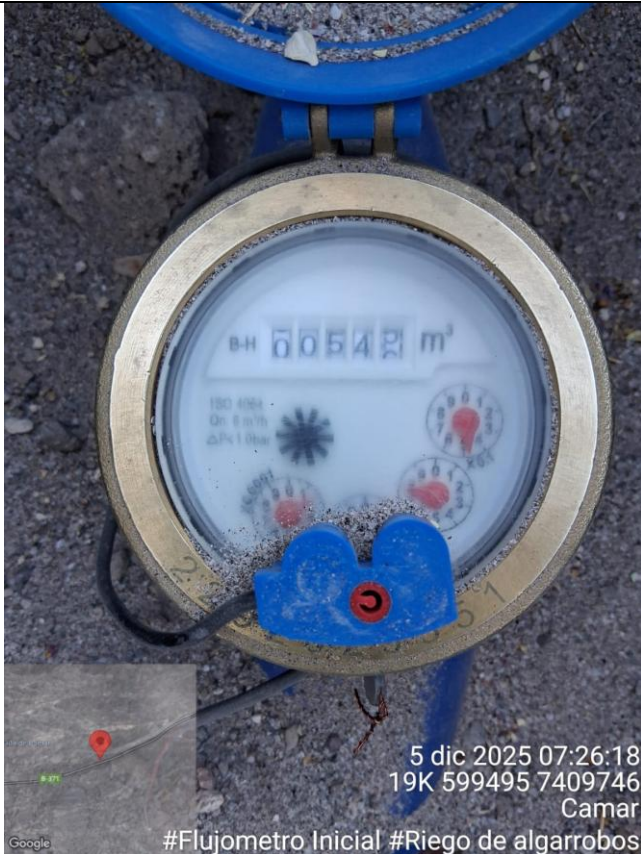
LECTURA DE INICIO

Registro avance de metros cúbicos
