# INFORME MENSUAL DE MEDICIONES

***FEBRERO 2026***

## **“PROYECTO CAMBIOS Y MEJORAS DE LA OPERACIÓN MINERA EN EL SALAR DE ATACAMA”**

**Plan de Seguimiento Ambiental Hidrogeológico (“PSAH”)**

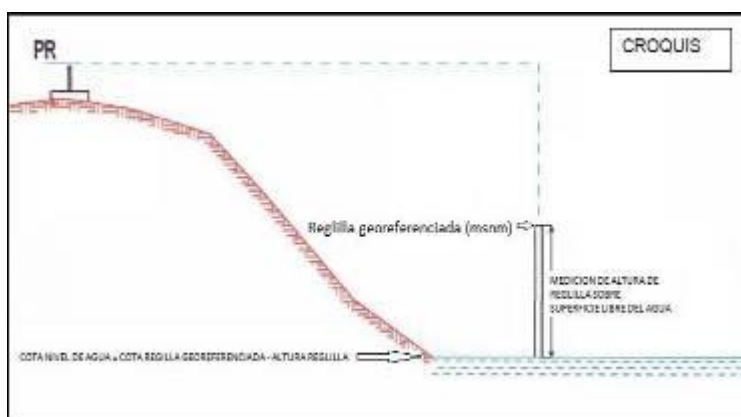
**Figura 1. Medición de Nivel en Reglilla o Pozo en laguna.**

La medición de nivel en aguas superficiales se realiza con flexómetro o pozómetro, midiendo el descenso desde el punto de referencia, ubicado en el extremo superior de pozo o reglilla, hasta el nivel de agua (ver figura 1).

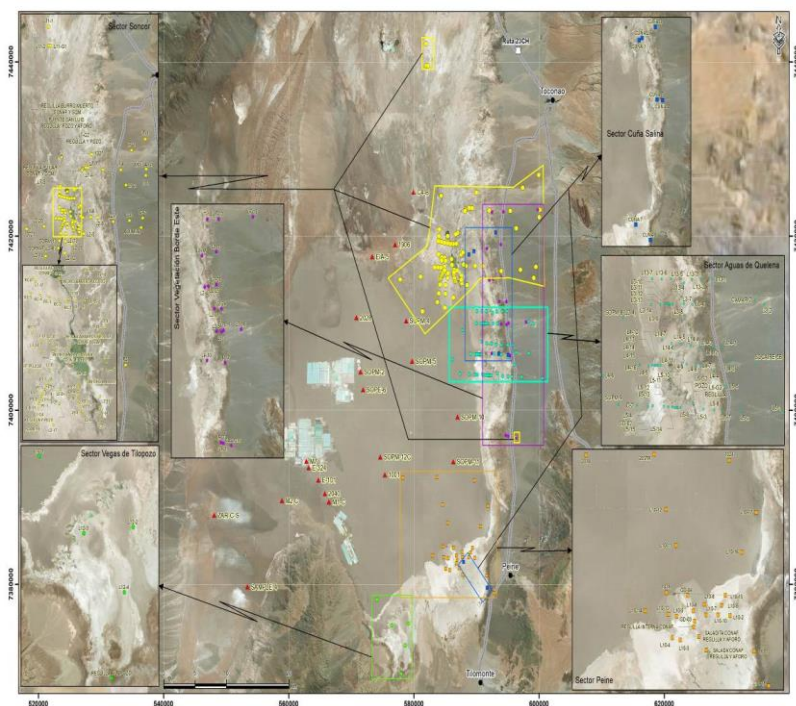
**Figura 2. Distribución Total Puntos "Medición niveles freáticos y superficiales más aforos PSAH, según requerimientos RCA/2006" (Imagen Propia)**

El servicio de monitoreo se llevó a cabo, los días 06, 12 y 13 de febrero de 2026, para lo cual se considera la visita a 6 punto PSAH, ubicados en los sectores Aguas de Quelana, Peine, Soncor y Talabre. Cabe señalar que el pozo L1-G4 POZO fue monitoreado de forma diaria durante este mes.
