# INFORME MENSUAL DE MEDICIONES

*ABRIL 2026*

## “PROYECTO CAMBIOS Y MEJORAS DE LA OPERACIÓN MINERA EN EL SALAR DE ATACAMA”

**Plan de Seguimiento Ambiental Hidrogeológico (“PSAH”)**

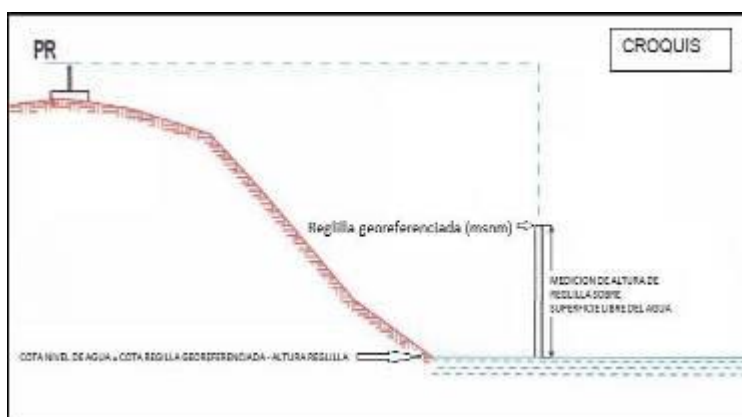
**Figura 1. Medición de Nivel en Reglilla o Pozo en laguna.**

### 5.2 Procedimiento Medición de niveles de agua superficial

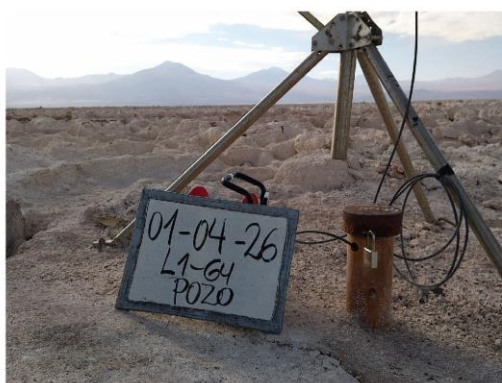
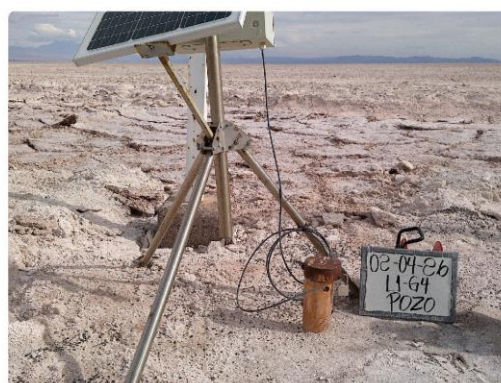
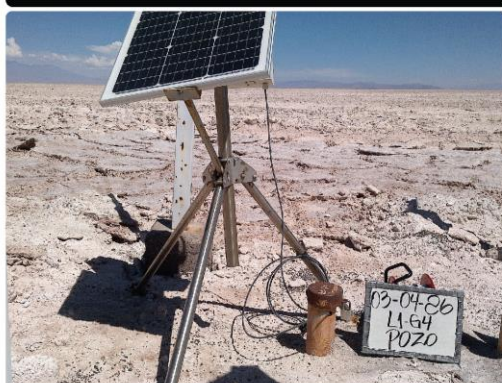
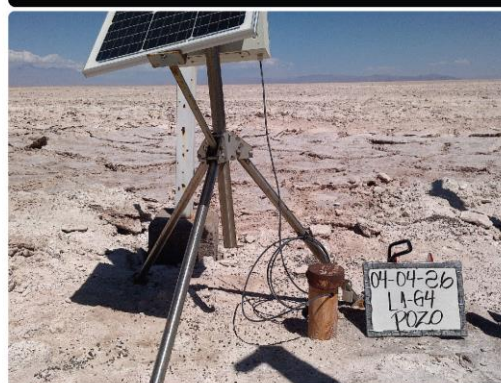
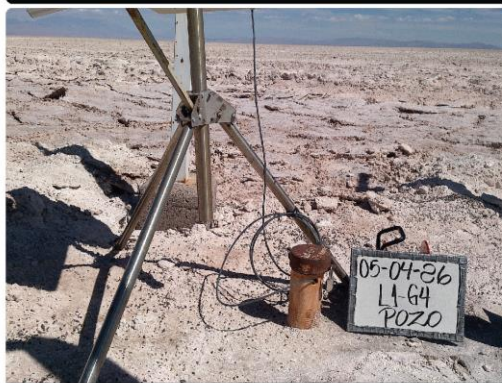
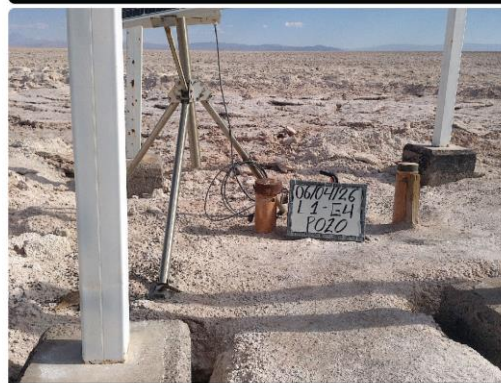
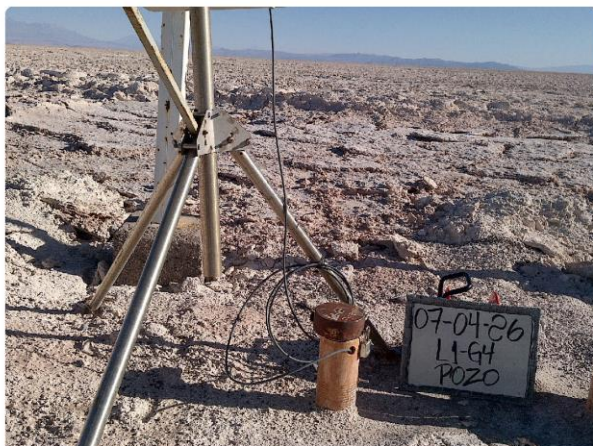
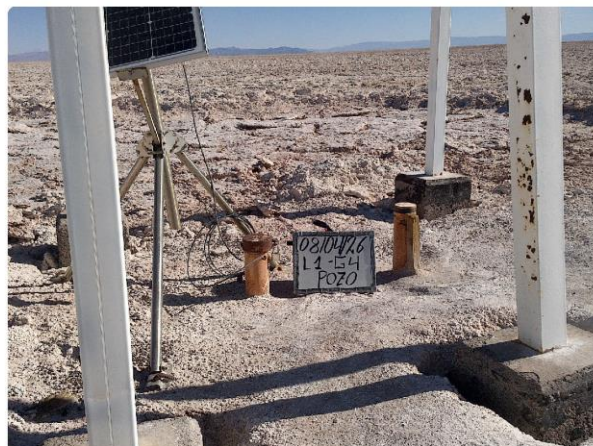
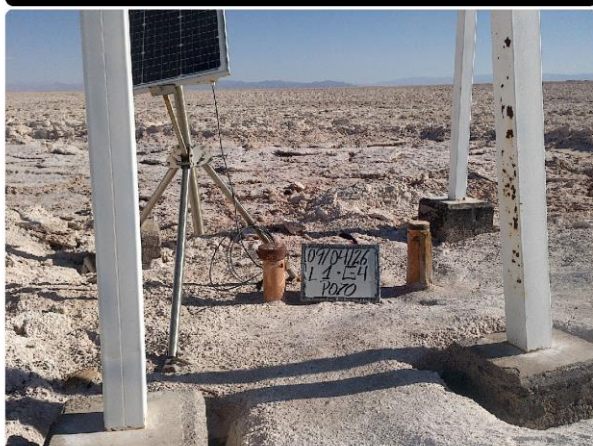
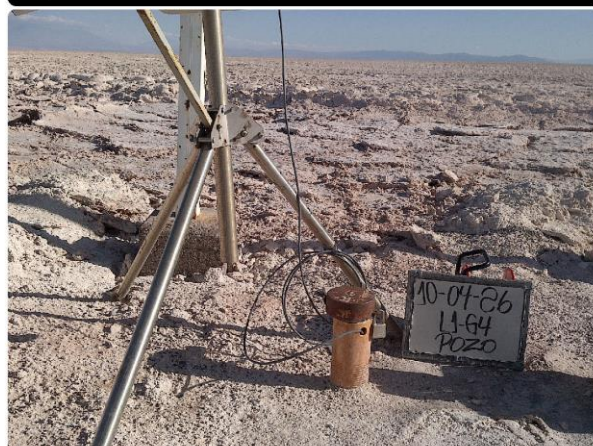
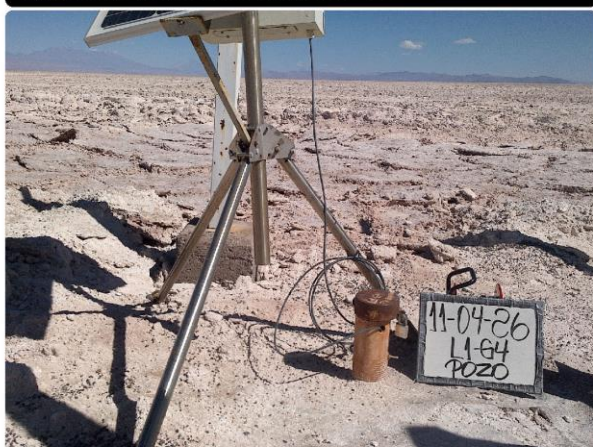
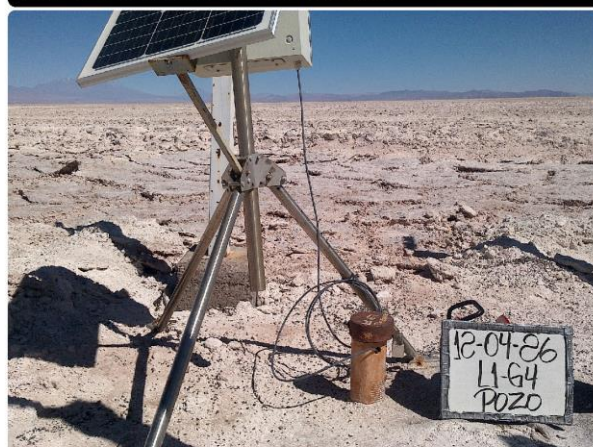
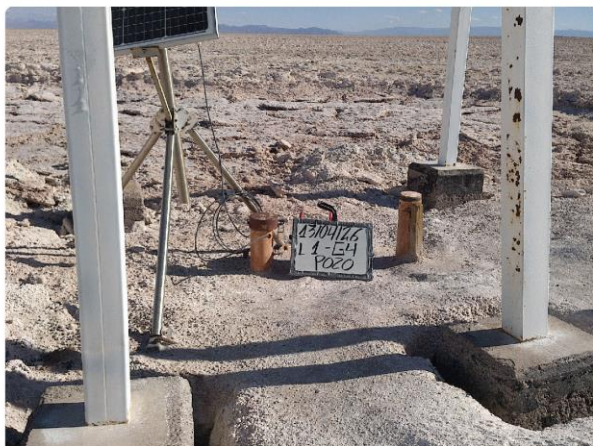
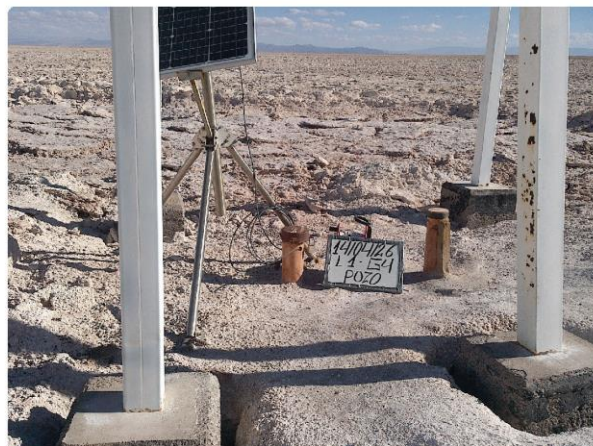
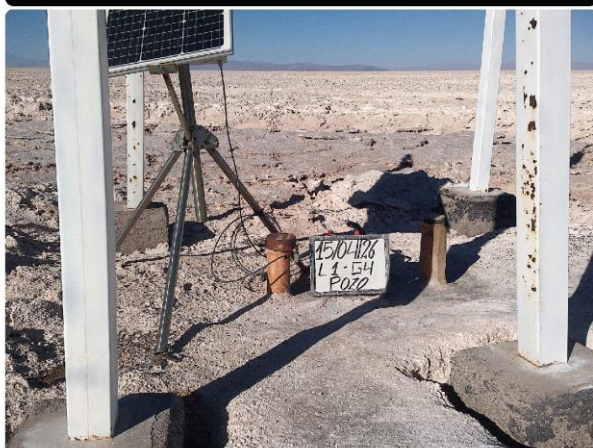
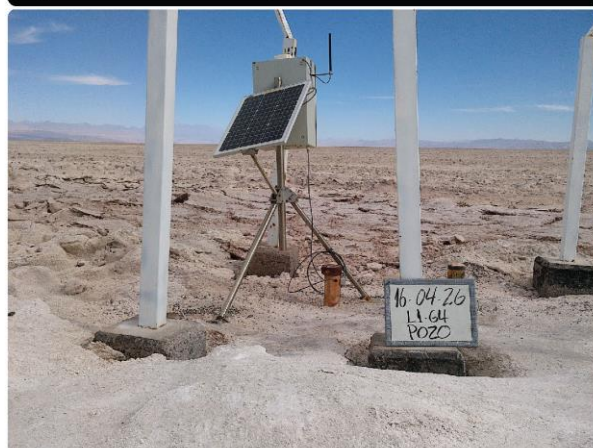
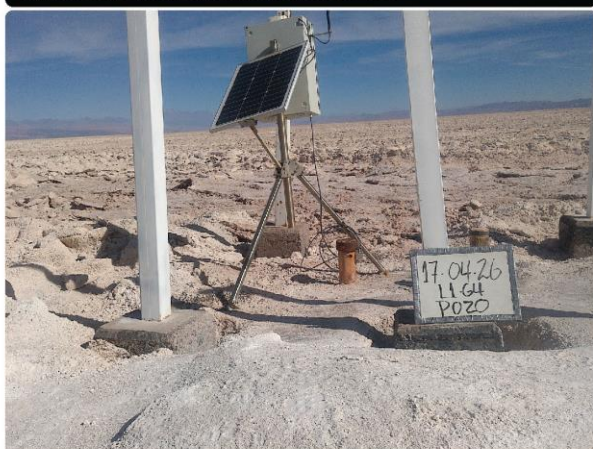
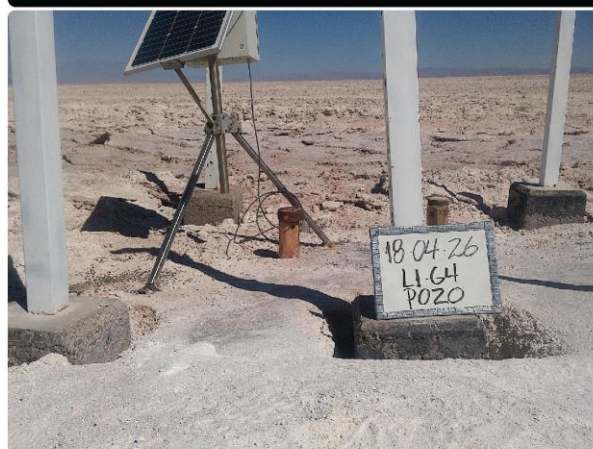
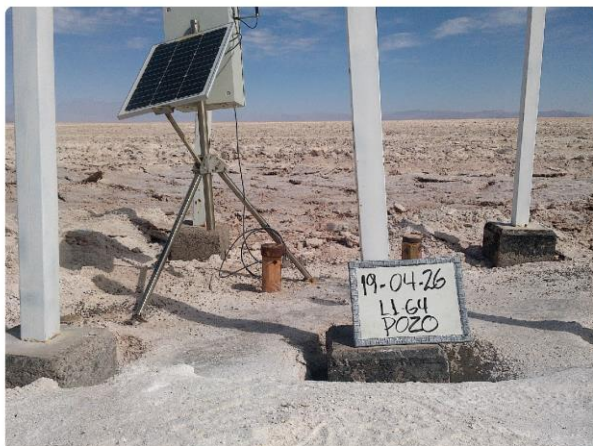
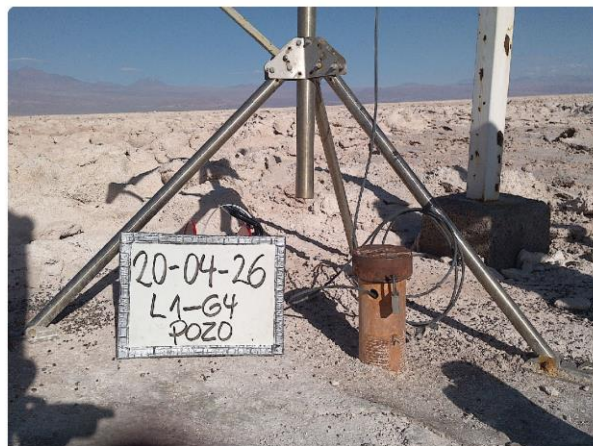
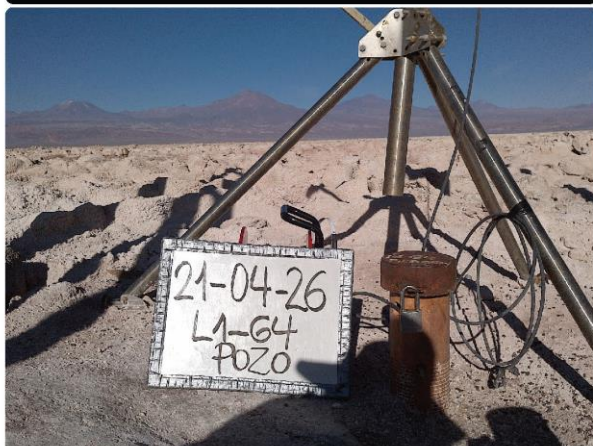
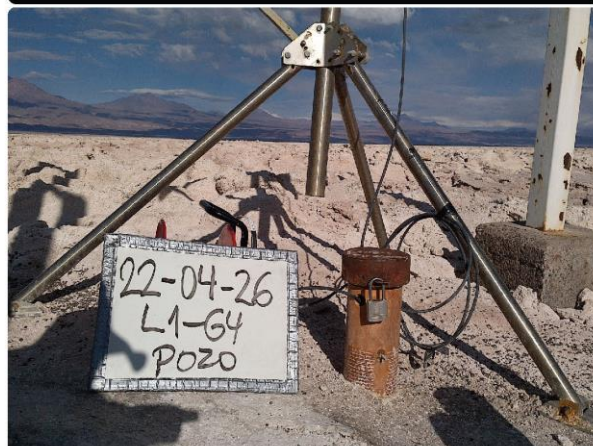
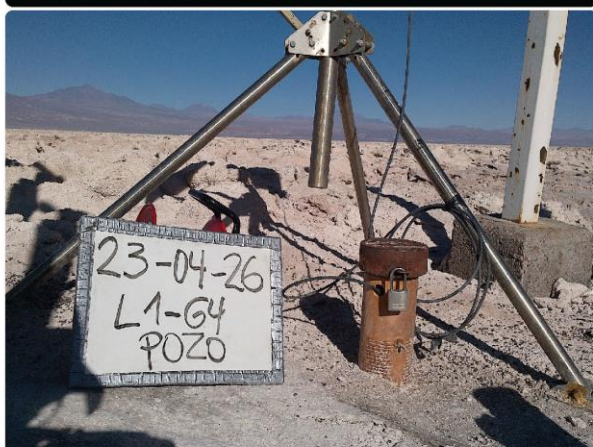
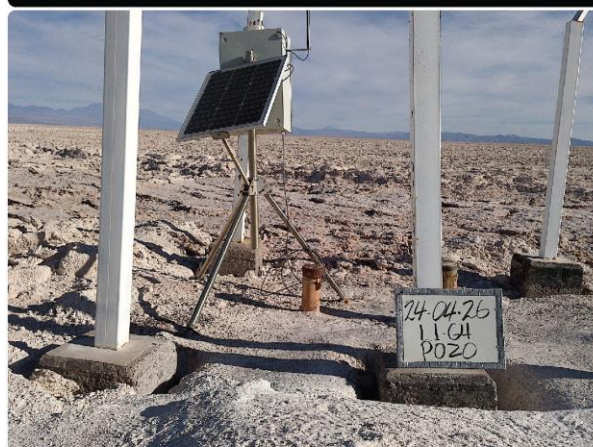
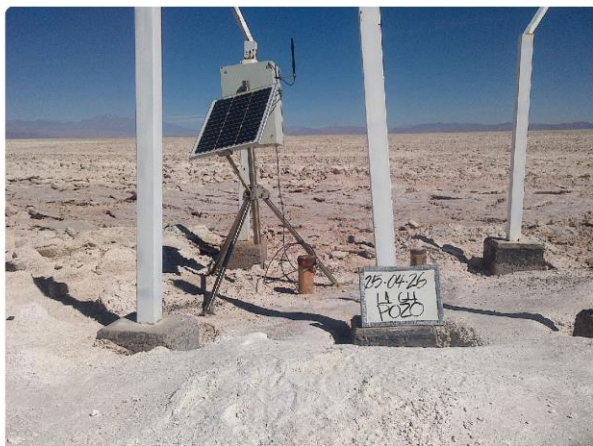
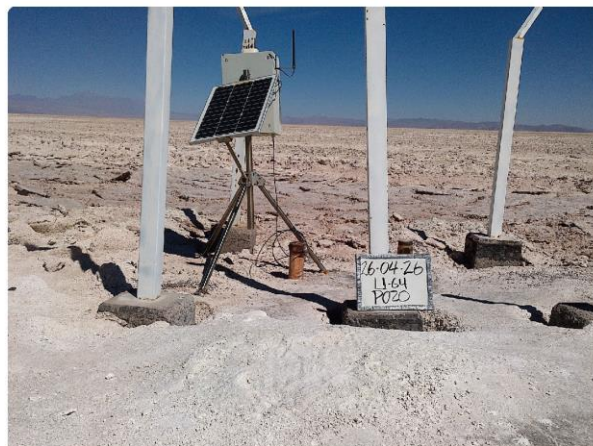
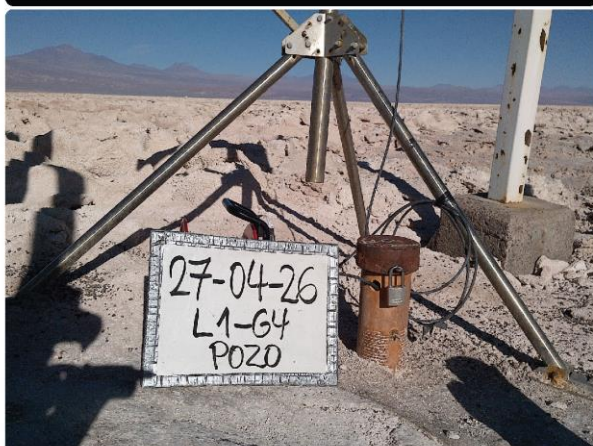
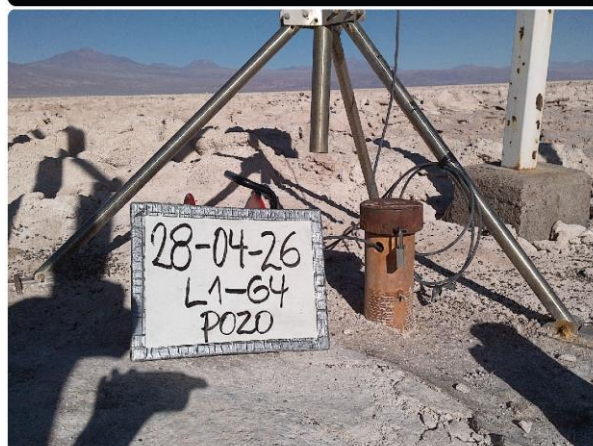
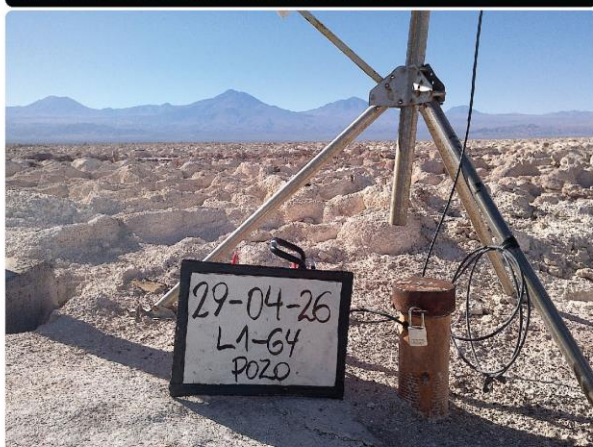
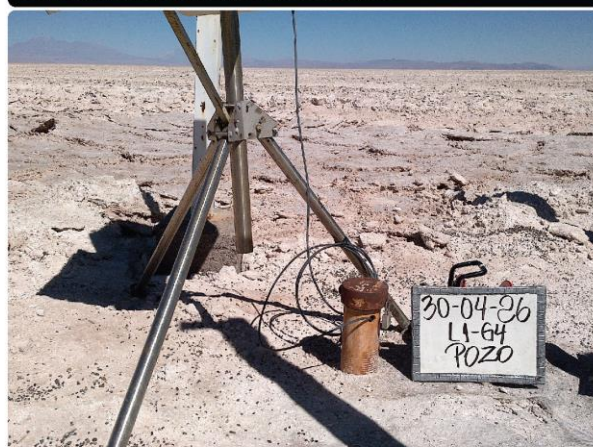
Fecha exacta de captura: 01-04-2026 a las 09:44:19  
Este: 585210.94, Norte: 7414817.42, Número de zona: 19  
Lugar de muestreo : SONCOR / Nombre punto : L1-G4 POZO
